Bomen Effect Analyse

Planbeoordeling

Acacialaan, Leiderdorp

P22196

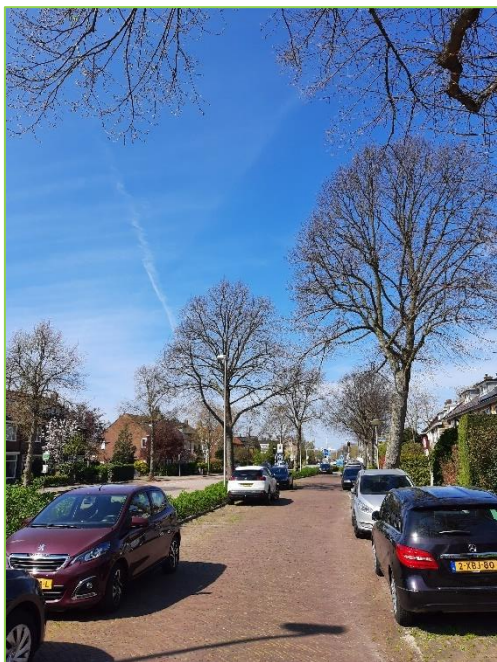
Overzicht van de parallelweg aan de Acacialaan.

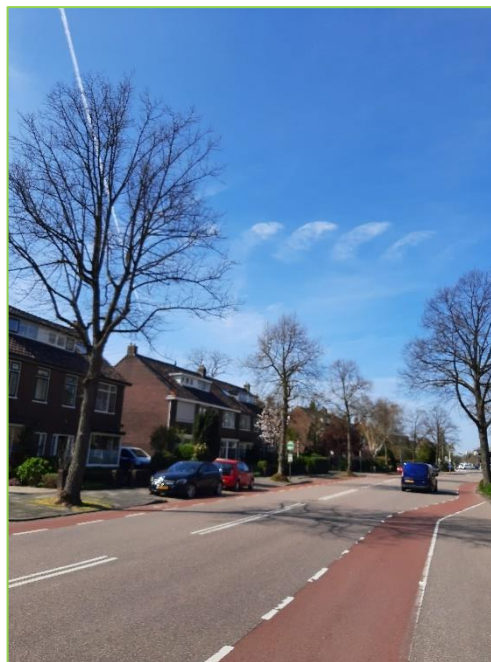
Geasfalteerde hoofdrijbaan. Het riool ligt in het midden van de rijbaan, buiten de kroonprojectie van de bomen.

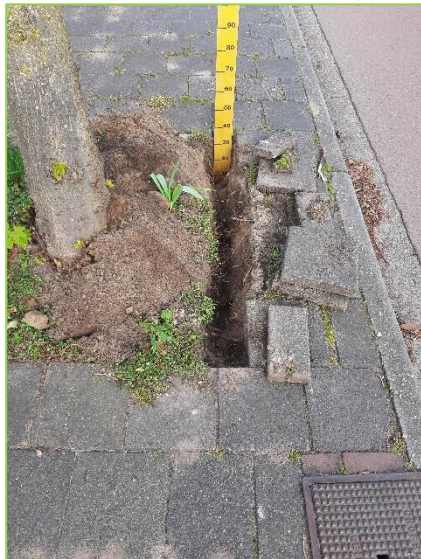
- Boom 20, op 70 cm aan de noordoostzijde in de verharding en binnen de omvang van de stabiliteitskluit. Op deze locatie komt de nieuwe bandenlijn van de rijbaan (dicht naar de boom toe).
- Boom 2, op 105 cm aan de zuidoostzijde in de huidige boomspiegel en binnen de omvang van de stabiliteitskluit. Op deze locatie komt de nieuwe bandenlijn van het parkeervak (deels dicht naar boom toe en deels in huidige verharding. De huidige bandenlijn loopt diagonaal, de nieuwe haaks op de rijbaan).
- Boom 13 op 125 cm aan de noordoostzijde in het beplantingsvak en binnen de omvang van de stabiliteitskluit. Op deze locatie komt de bandenlijn van de parkeervakken (dichter naar boom toe).
- Boom 27 op 350 cm aan de noordoostzijde in het gazon, buiten de omvang van de stabiliteitskluit. Op deze locatie komt de bandenlijn van de parkeervakken (dichter bij de bomen).

Profielsleuf bij boom 20. Ter hoogte van de sleuf komt in de nieuwe situatie de bandenlijn.

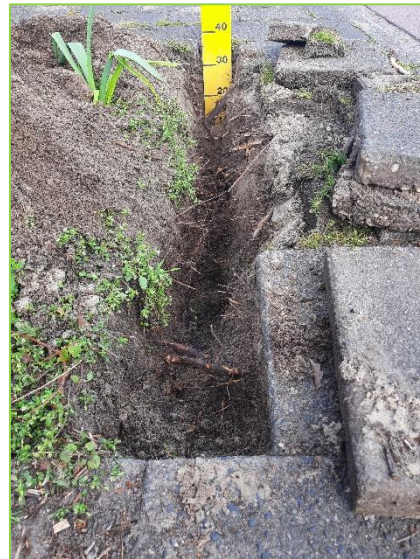
Bij bomen 2 en 20, waarbij ruim binnen de stabiliteitskluit is gegraven, zijn tot 5 cm dikke wortels aangetroffen. Verder valt het op dat de beworteling hoofdzakelijk oppervlakkig is ontwikkeld. Dit is het gevolg van een betere voedingstoestand van de bodem dan dieper in het profiel. Bij boom 20 is buiten de groeiplaats van bomenzand ook beworteling in het humusarme zand aangetroffen; de boom is op zoek naar aanvulling op de groeiplaats. Overigens is er geen belemmering in bewortelingsdiepte; bij boom 20 is waargenomen dat de grondwaterstand is bereikt.

Detail van profielsleuf bij boom 20. Enkele dikke wortels en fijne beworteling.

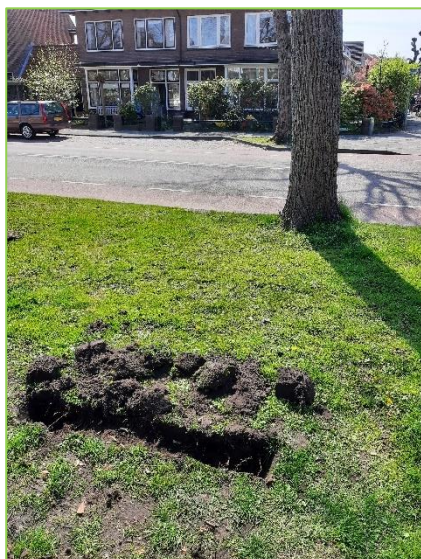
Profielsleuf bij boom 27. Ter hoogte van de sleuf komt de nieuwe bandenlijn van de parkeervakken.

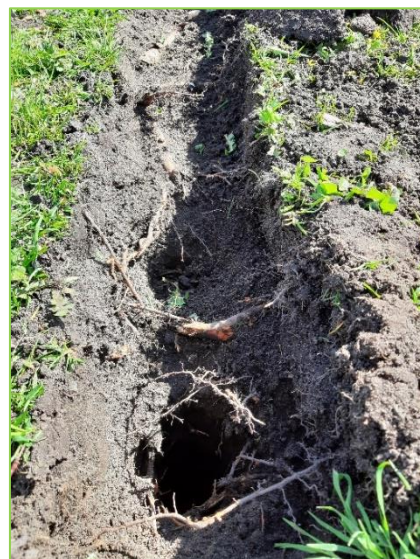
Detail van profielsleuf bij boom 27. Intensieve, oppervlakkige beworteling waardoor handmatig graven moeizaam gaat.

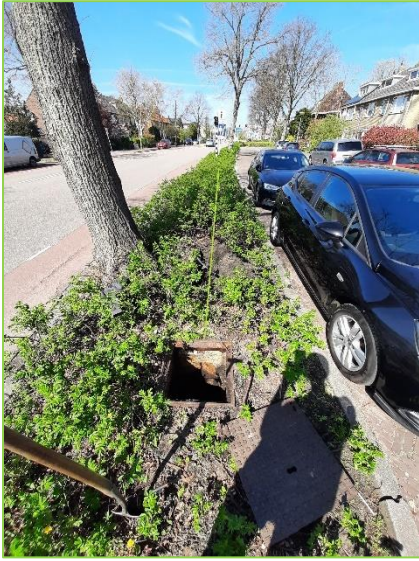
Bij boom 13 was het niet mogelijk om dieper te boren dan 120 cm beneden maaiveld. In het verlengde van de profielsleuf is een inspectieput van het riool aanwezig. Bij inspectie daarvan bleek onder de profielsleuf een rioolbuis aanwezig te zijn. Deze stond niet op de KLIC-melding.

Inspectieput bij boom 13, deze staat niet op de KLIC-melding. De groene lijn geeft de ligging van het riool vanuit deze put weer.

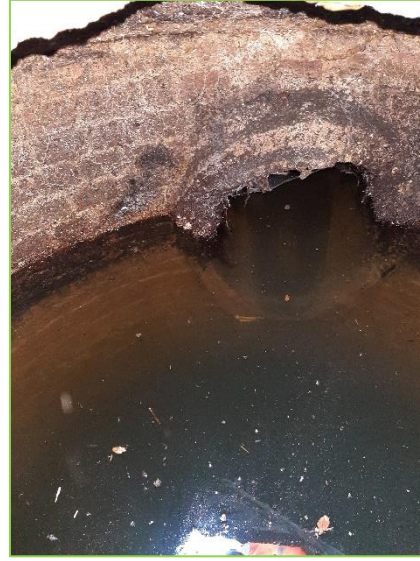
Inspectieput van het riool. Rond de buis bevindt zich fijne beworteling (lastig zichtbaar).

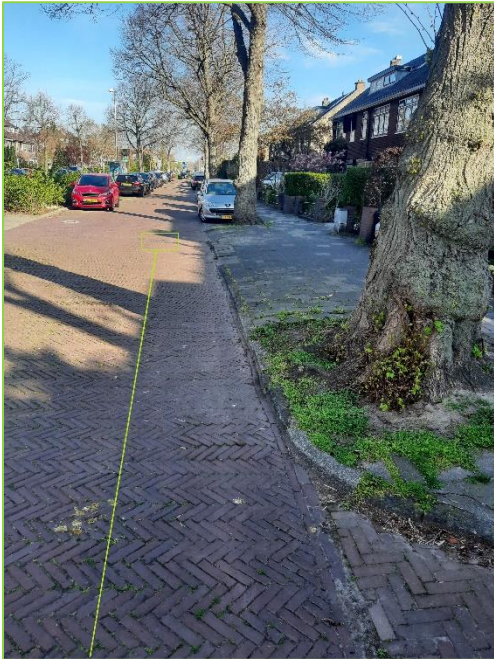
In de parallelweg ligt het riool dicht bij de bomen (groene vierkant is inspectieput, de groene lijn geeft de ligging van het riool weer).

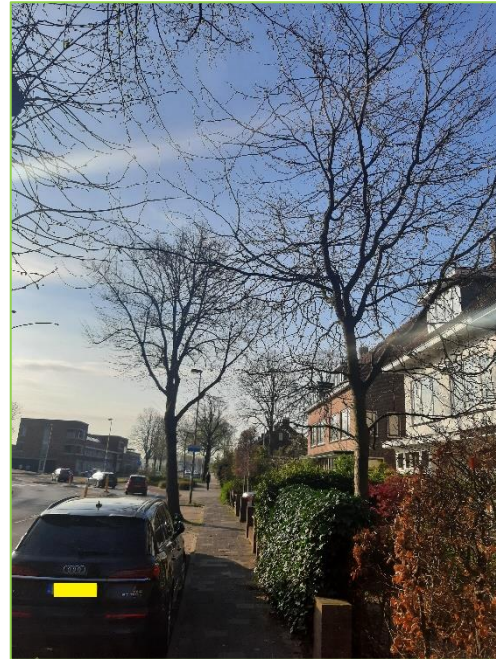
Ter hoogte van de zwarte auto komt, onder de kroonprojectie van de particuliere boom, een nieuwe boom. Deze heeft dan onvoldoende bovengrondse groeiruumte.
