GROENTOETS
ACACIALAAN LEIDERDORP

Gemeente Leiderdorp

Ars Virens | bureau voor buitenruimte

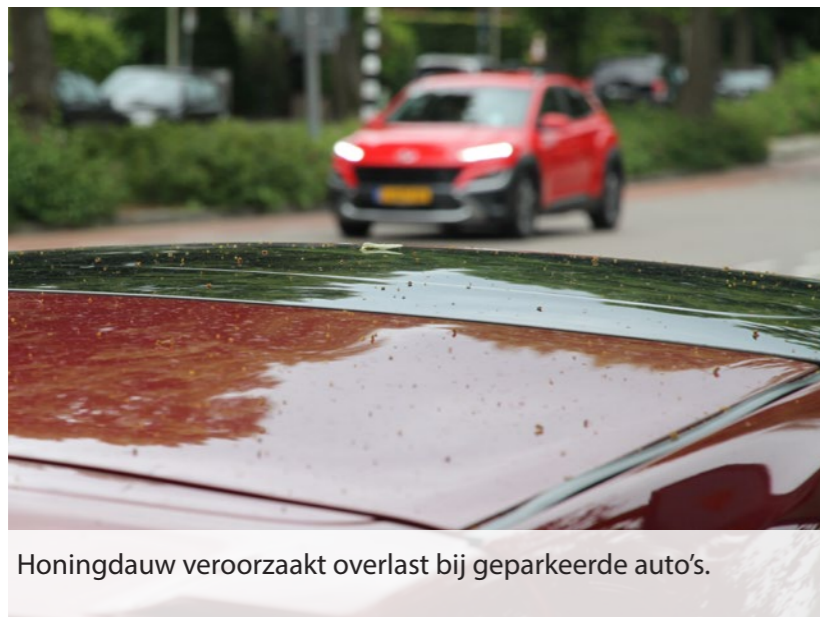
Qua beheerbaarheid zijn er twee problemen bij de lindebomen. In de eerste plaats is er overlast als gevolg van honingdauw. De bladluizen in de bomen scheiden een kleverige stof af, die overlast veroorzaakt bij geparkeerde auto's. Hoewel overeenkomstig het bomenbeleid dergelijke overlast nooit reden kan zijn om bomen te kappen, wordt bij het aanplanten van nieuwe bomen erop gelet dat zulke overlast

Honingdauw veroorzaakt overlast bij geparkeerde auto's.

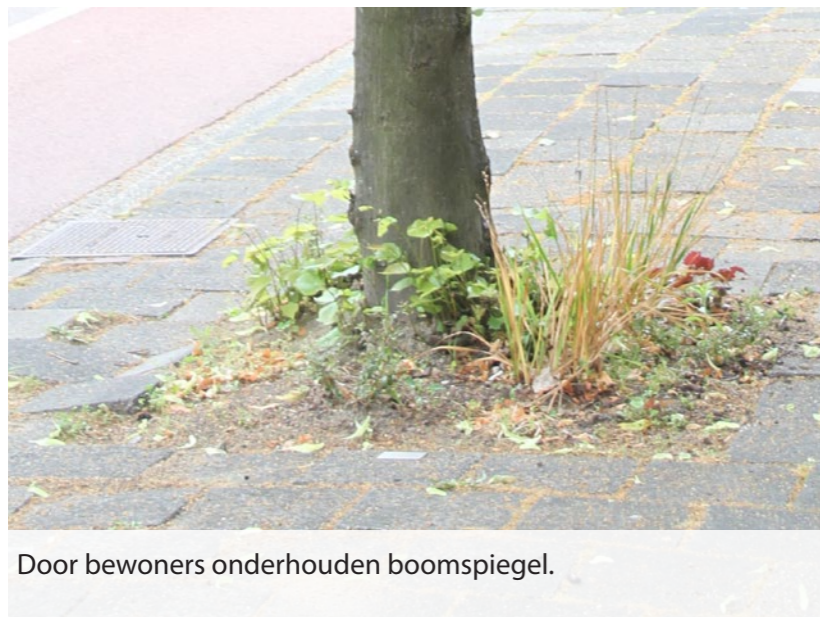
Door bewoners onderhouden boomspiegel.

De boomspiegels kennen eveneens enige onkruiddruk. In het straatbeeld ogen de boomspiegels kaal door het ontbreken van beplanting.

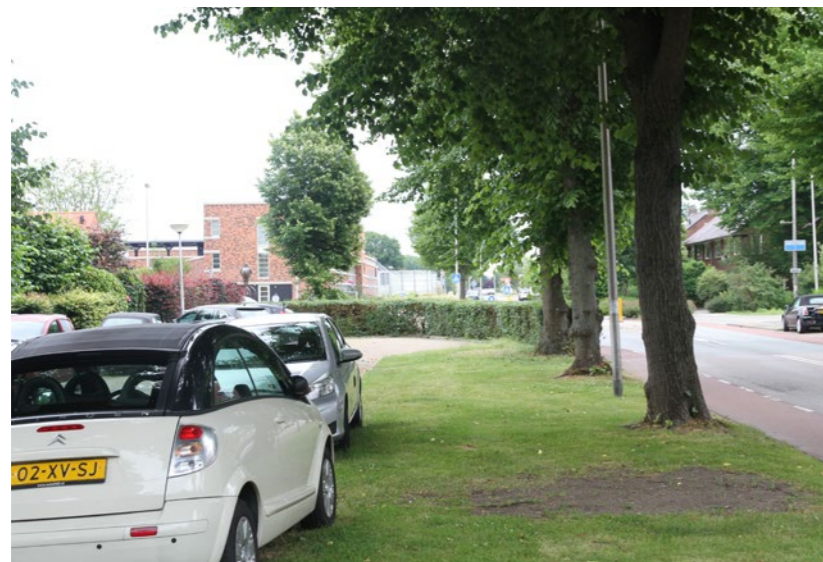
Er is één gazon in de Acacialaan aanwezig, met een grootte van 210 m². Dit gazon wordt 20 x per jaar gemaaid. De kwaliteit van het gazon is redelijk, al is er wel een in het oog lopende kale plek. Problematisch is het parkeren op het gazon. Dit leidt tot spoorvorming en is bovendien een obstakel bij het maaien.

De lindes in het gazon blijven gehandhaafd.

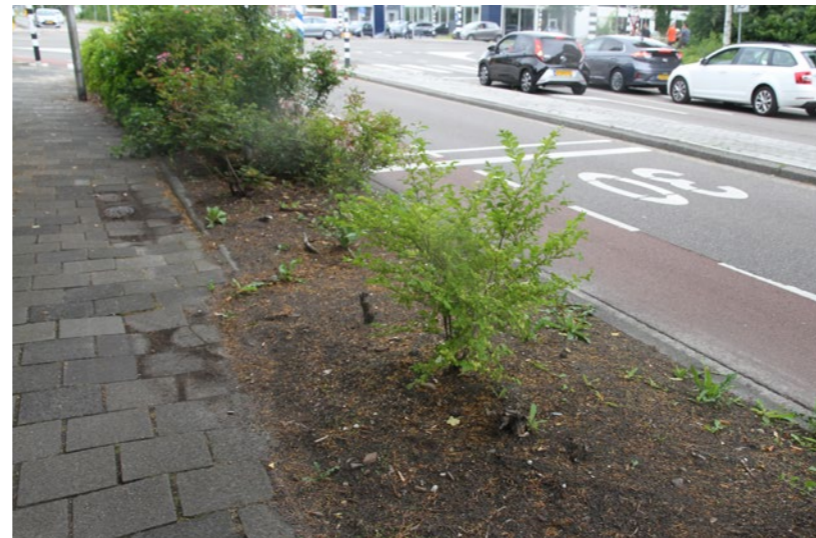
Een uitzondering vormt een smal plantvak nabij de kruising Persant Snoepweg. Dit plantvak is technisch gezien voor het grootste deel aan vervanging toe.

Kale plekken in het plantvak nabij de kruising Persant Snoepweg.

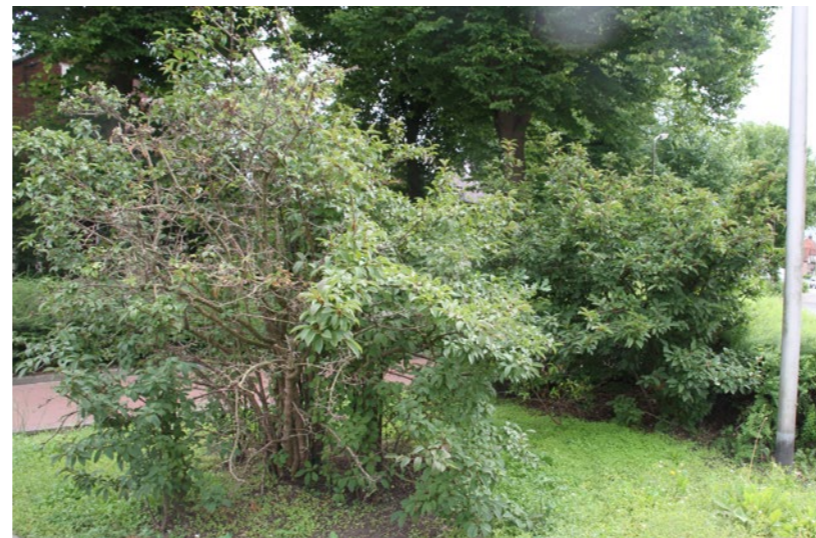
De originele onderbeplanting is hier verdwenen.

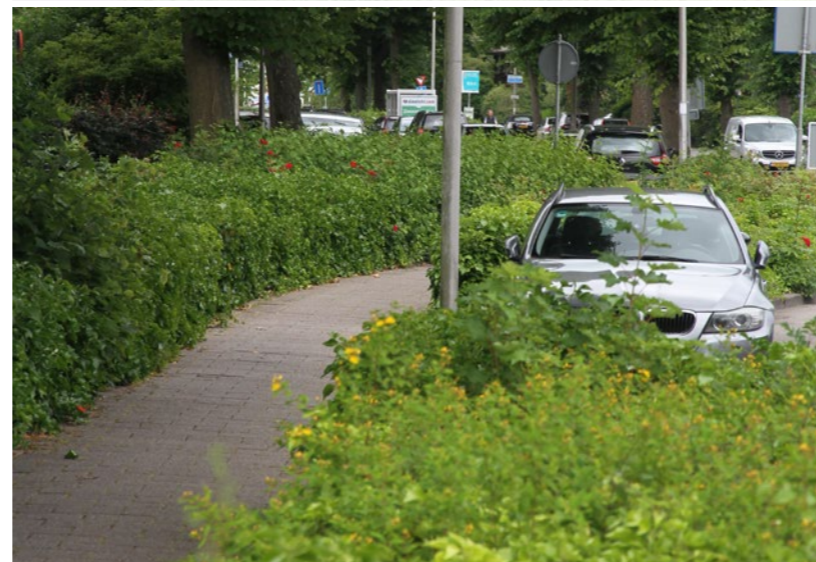
Zowel rozenvakken als heestervakken zijn goed gesloten.

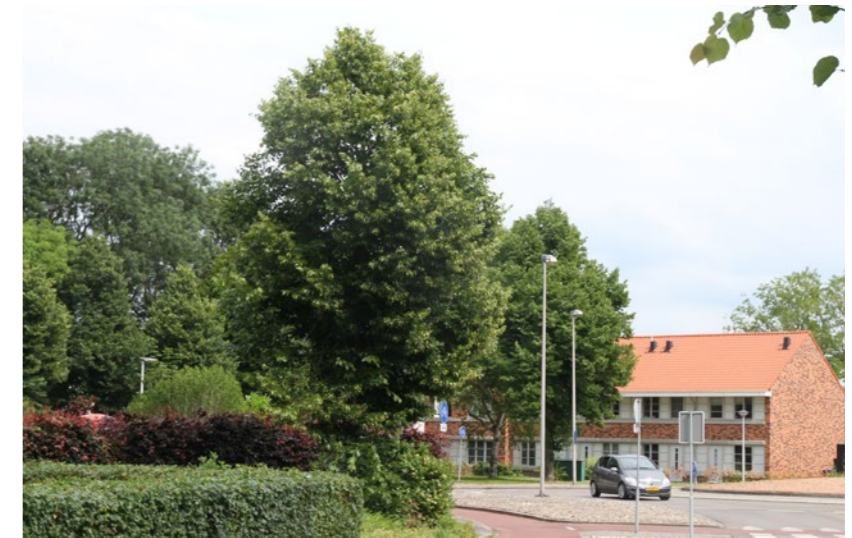
Groenvakken en haag bij de rotonde verkeren in goede staat.

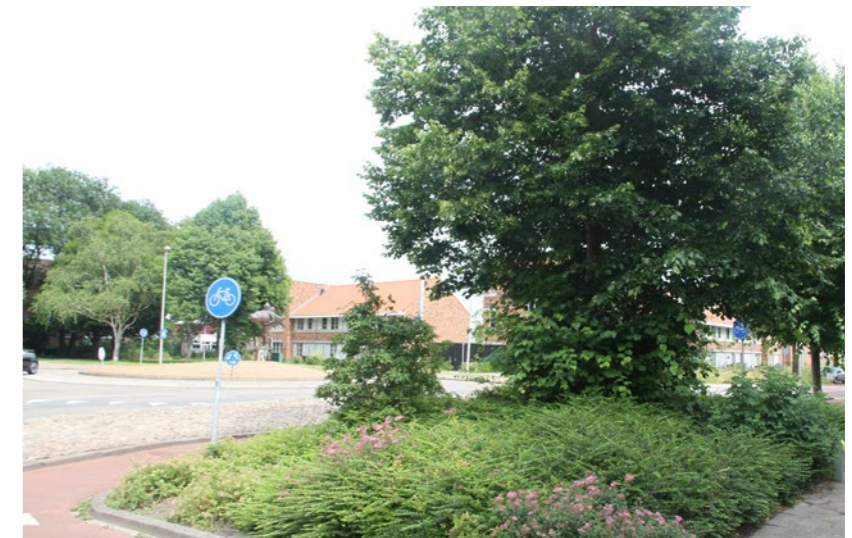
Goed gesloten plantvak met verschillende sierheesters.

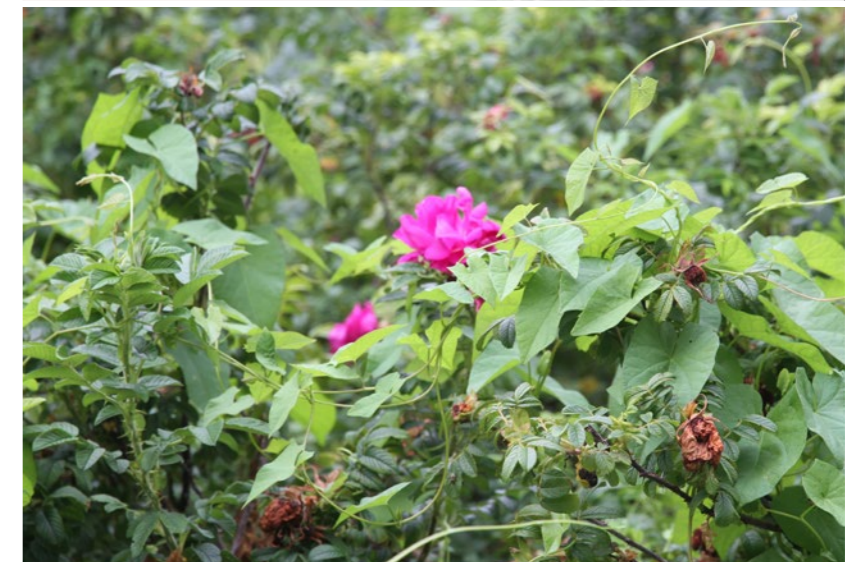
Wel vormen onkruiden, waaronder hardnekkige soorten als haagwinde, voor uitdagingen in het onderhoud.

Onkruiddruk bij de rozen.

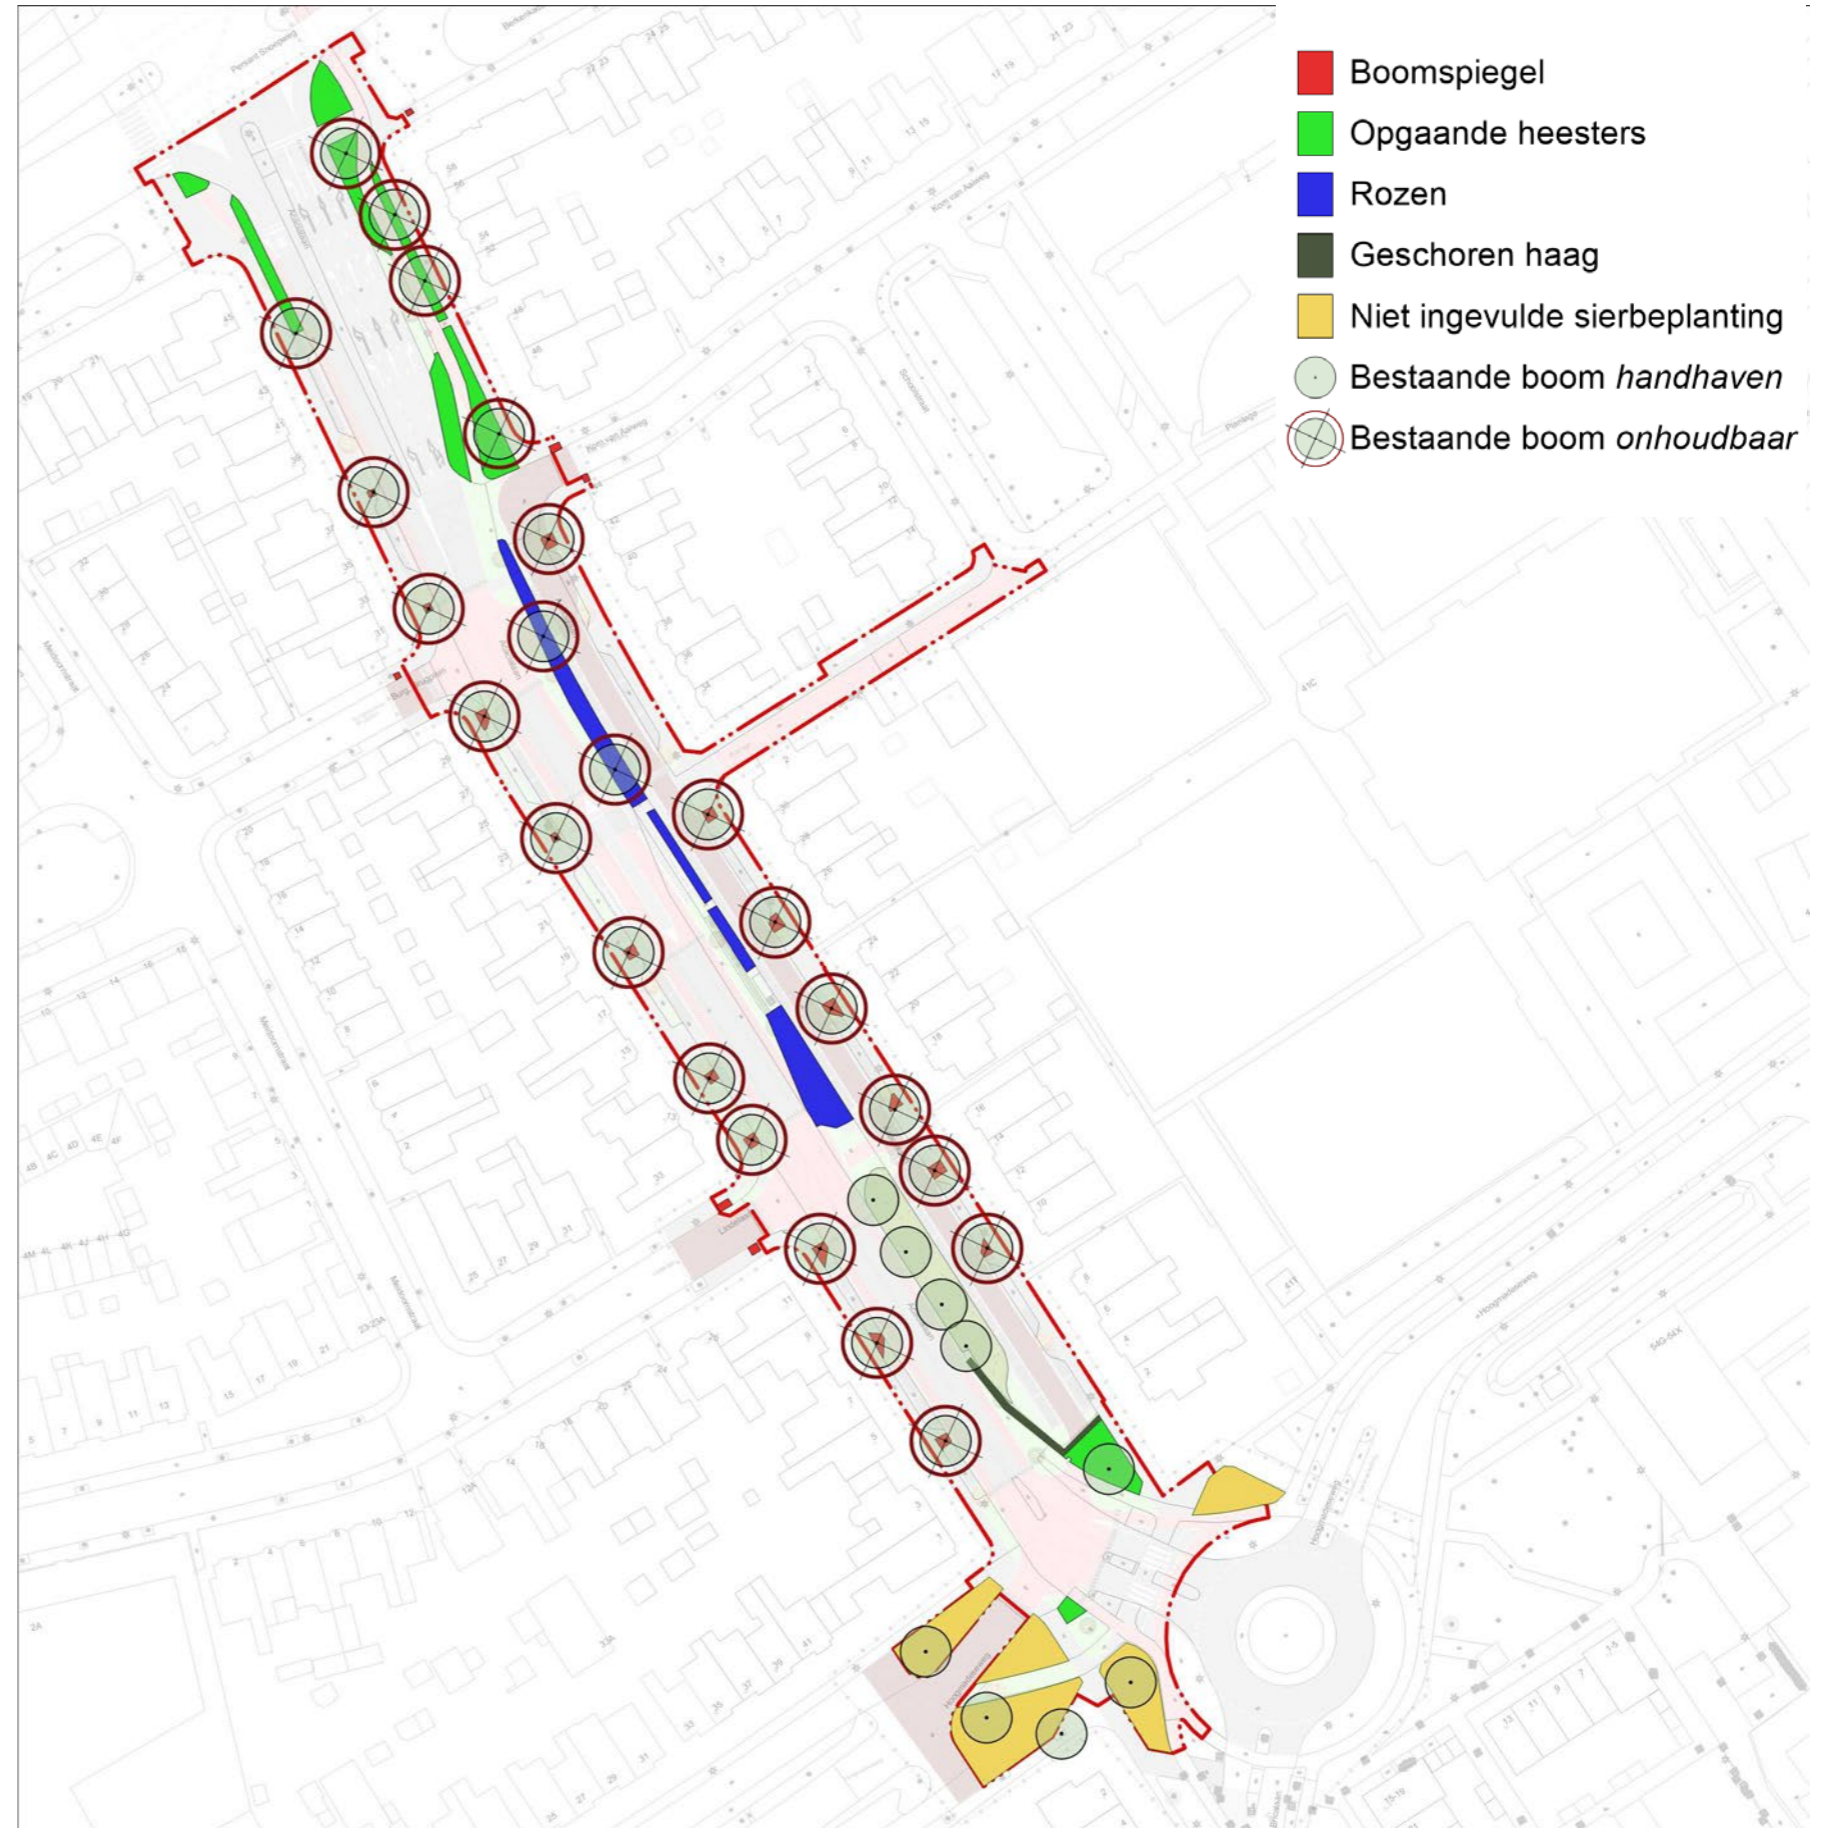
Op de kaart hiernaast zijn de bomen en de groenvakken over de nieuwe situatie heen geprojecteerd. Om het overzichtelijk te houden zijn de ontworpen groenvakken in de nieuwe situatie niet weergegeven. De conclusies worden hieronder uitgewerkt.

In de Bomen Effect Analyse zijn 24 bomen (23 *Tilia platyphyllos* en 1 *Betula pendula*) beoordeeld als onhoudbaar. Het handhaven van de bomen is bij de herinrichting niet mogelijk. Er zijn, gelet op de voorgenomen werkzaamheden, geen alternatieven mogelijk om de 23 bomen alsnog te handhaven. Alternatieven zouden kunnen zijn het niet vervangen van de riolering en kabels en leidingen.

Gelet op de voorgenomen werkzaamheden is het niet mogelijk om groenvakken te sparen, of beplanting tijdens de werkzaamheden te beschermen voor de toekomst.

Bij de bomen in de aangrenzende straten, alsook 6 bomen nabij de rotonde is de projectinvloed beperkt. Deze bomen blijven dan ook gehandhaafd. Tijdens de werkzaamheden moeten boombeschermende maatregelen worden getroffen.

Geadviseerd wordt tot integrale vervanging van zowel de culturele beplanting, als het gazon. Alleen bij de rotonde zouden enkele groenvakken kunnen worden gehandhaafd, hoewel dit vanuit de uniforme uitstraling, die vanuit het ruimtelijk beleid wordt voorgestaan, niet wordt geadviseerd.
