**ALTERNATIEVENONDERZOEK
ACACIALAAN LEIDERDORP**

Gemeente Leiderdorp
 Willem-Alexanderlaan
 2351 DZ Leiderdorp

Ars Virens

Versie	Datum	Opgesteld door:
1	11 december 2025	M.D.J. van Wetten
2	2 maart 2026	M.D.J. van Wetten

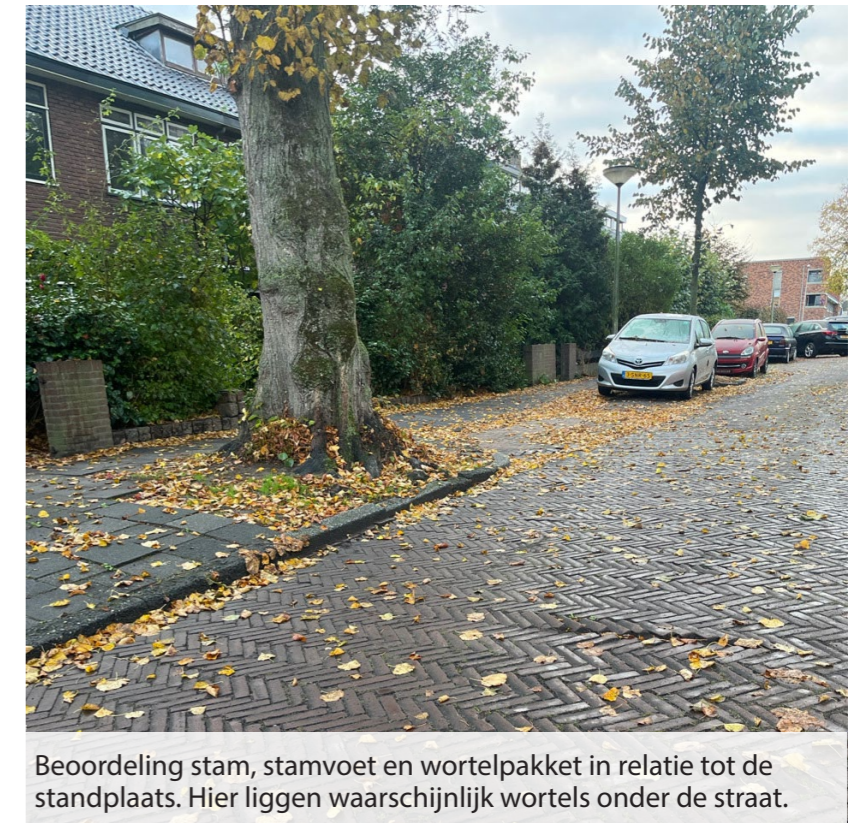
Beoordeling stam, stamvoet en wortelpakket in relatie tot de standplaats. Hier liggen waarschijnlijk wortels onder de straat.

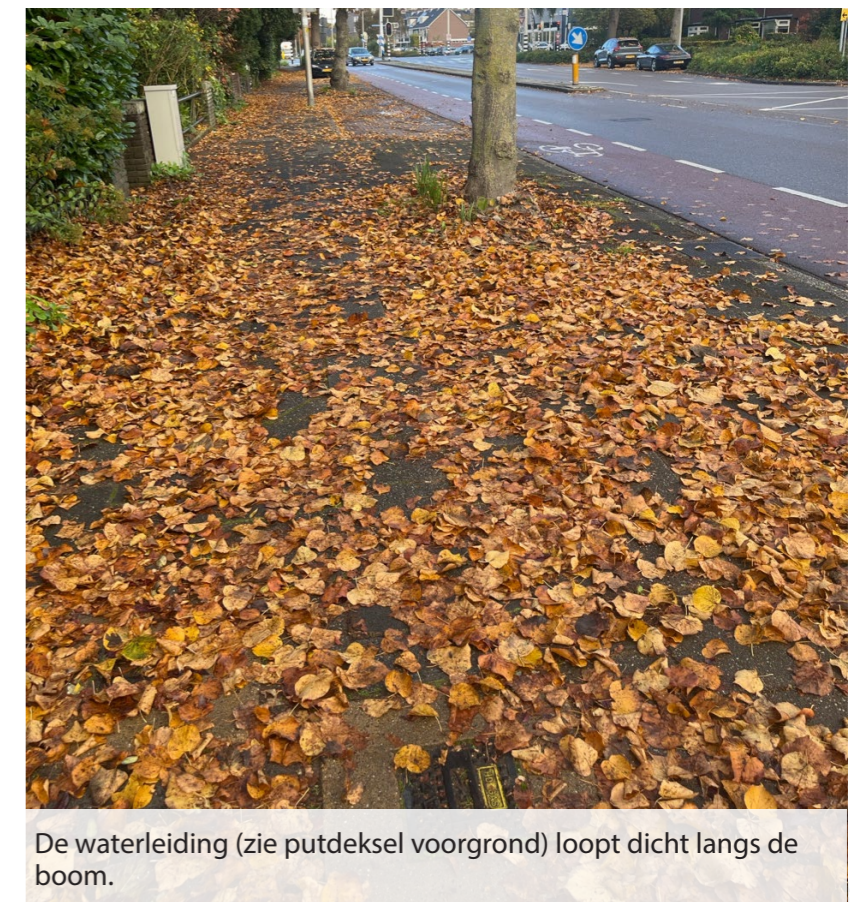
De waterleiding (zie putdeksel voorgrond) loopt dicht langs de boom.

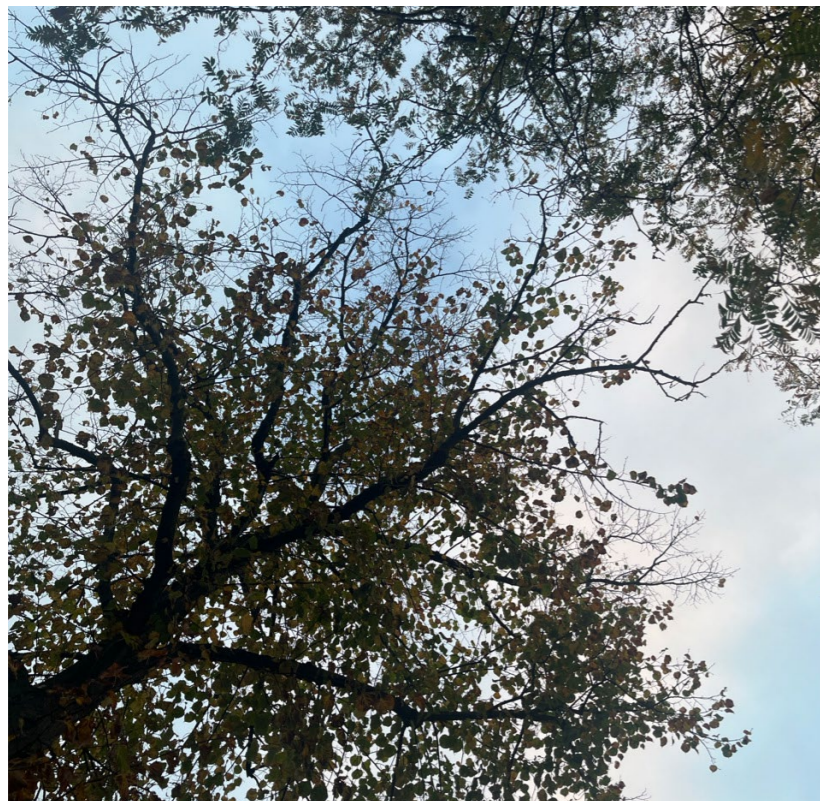
De conditie wordt als slecht aangemerkt bij stagnerende groei en wanneer er sprake is van afstervingsverschijnselen. Dit is aangetroffen bij de boomnummers 15 en 20. Opvallend is dat de bomen wel veel vitaliteit tonen. Dit laat de boom zien door een overvloedige ontwikkeling van waterlot, als reactiehout. Een groeiplaatsver-

Slechte conditie bij boomnr. 20.

betering zal een positief effect hebben op de boom. Gelet op de soorteigenschappen kan conditieverbetering verwacht worden.

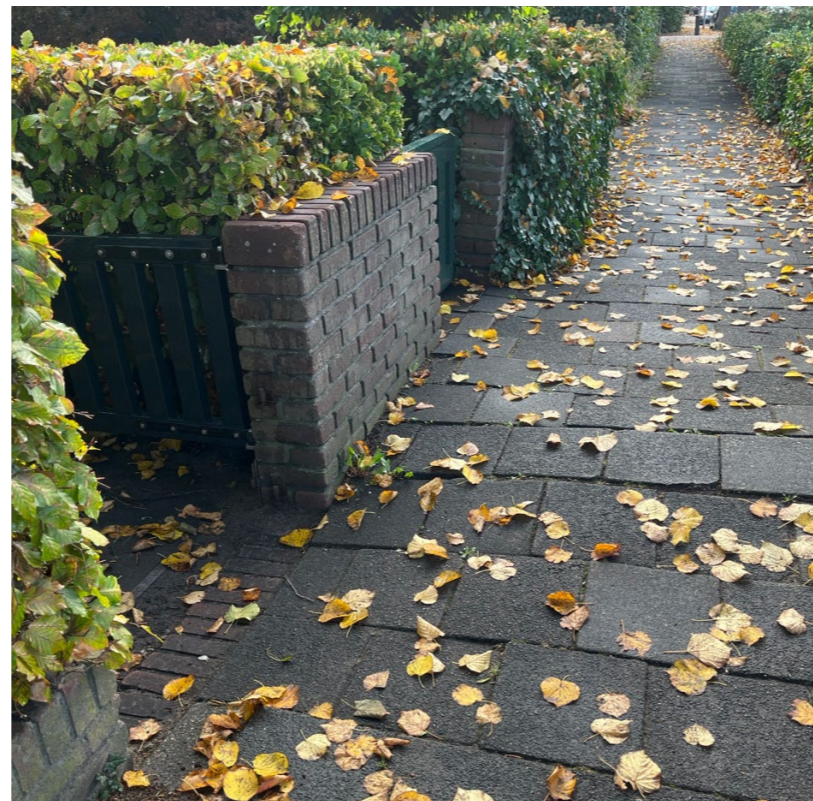
Bij 22 bomen is de beheerbaarheid momenteel onvoldoende. Dit is het gevolg van een ontoereikende groeiplaats, met bestratingsopdruk als gevolg. Dit betreft zowel bomen in verharding, als bomen in smalle plantsoenstroken. De bestratingsopdruk varieert wel in omvang en in hoogteverschil.

Wortelopdruk bij boomnr. 3.

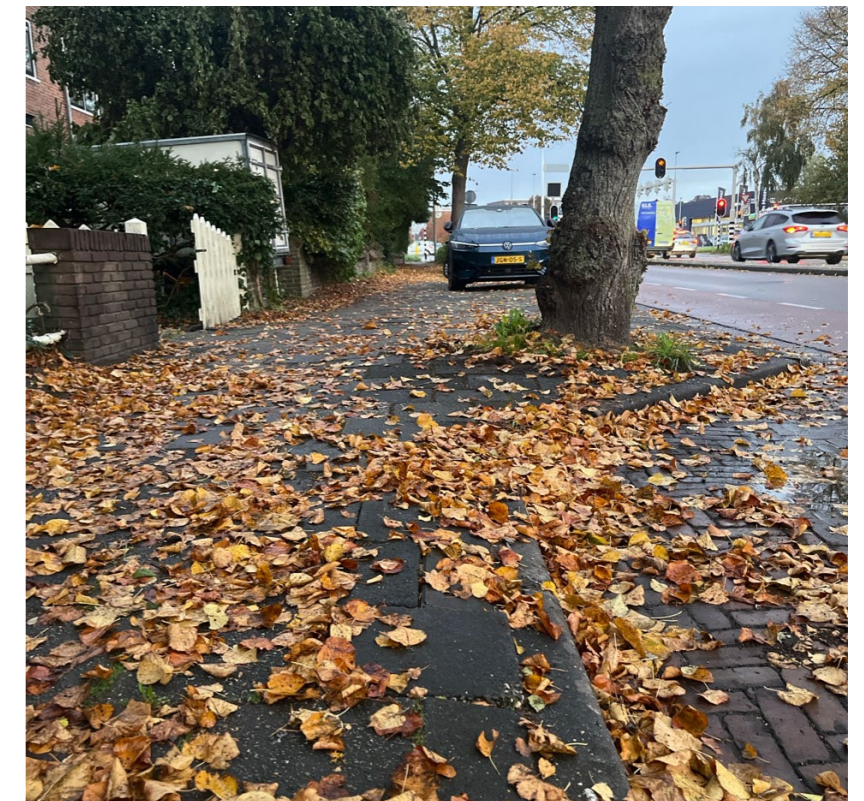
Wortelopdruk als gevolg van kleine groeiplaats

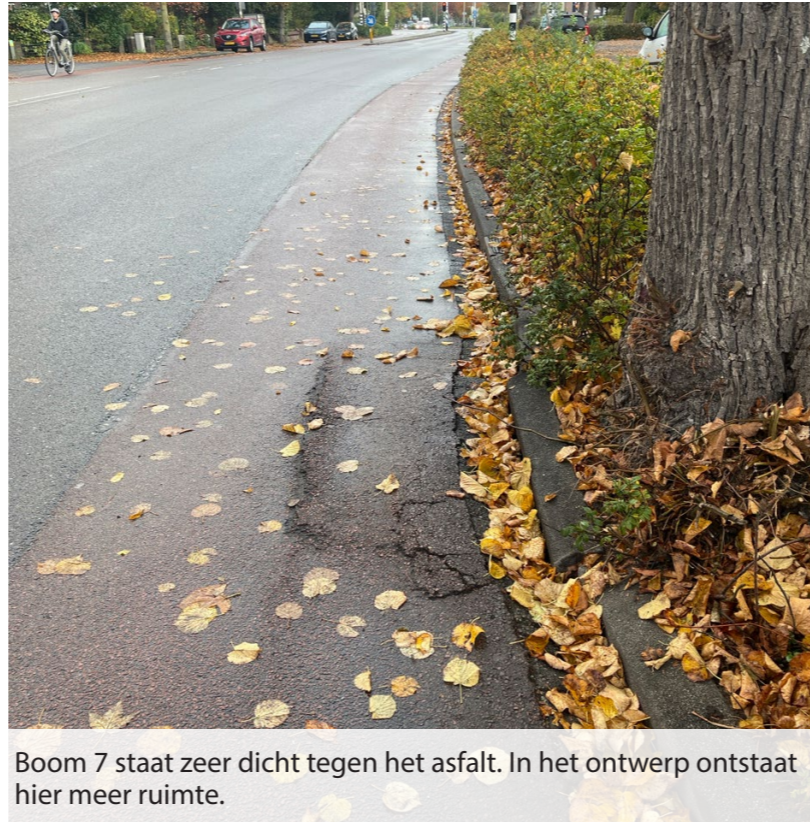
Boom 7 staat zeer dicht tegen het asfalt. In het ontwerp ontstaat hier meer ruimte.

Boom 7 verdient aandacht ten aanzien van de huidige situatie. In de nieuwe situatie verschuift de band 120 cm verder van de boom af, en komt daarmee buiten de stabiele kluit te liggen.

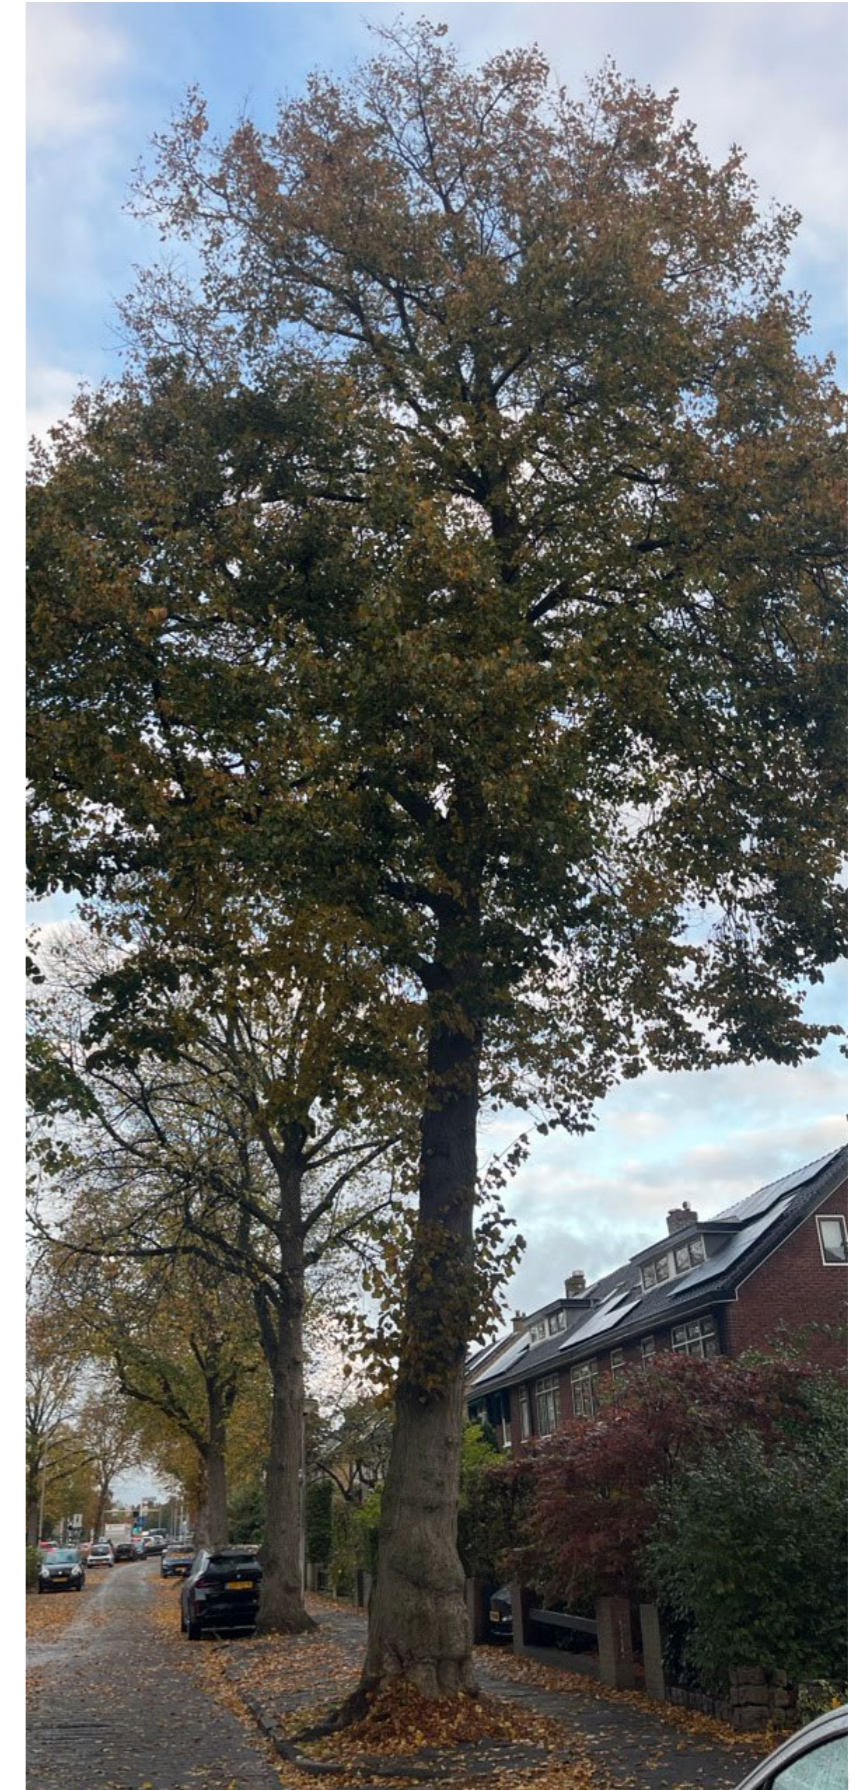
In de Acacialaan staan 15 bomen van 82 jaar oud. De grootste (zie foto hiernaast, boomnr. 12) heeft een stamdiameter van bijna 80 cm. Dergelijke bomen verdienen de nodige inspanningen om te behouden. En door te investeren in de groeiplaatsen de bomen toe te rusten voor de volgende 82 jaar.

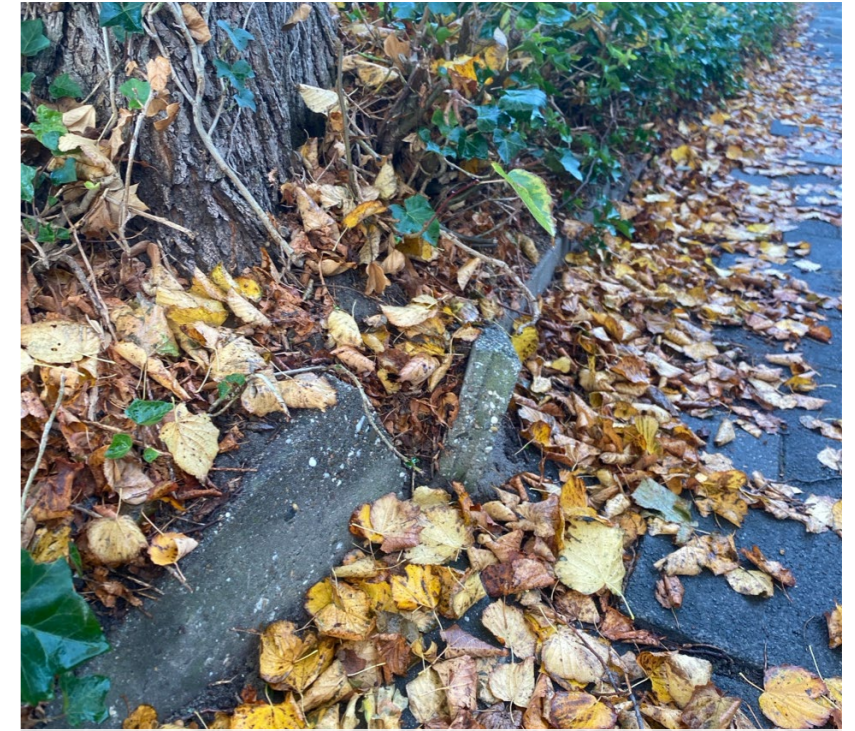
Handmatig verwijderen van verharding, hier boomnr. 2.

- handmatig verwijderen verharding rond stamvoet
- wijzigen maaiveldontwerp en toepassen Stabilizer
- verleggen riool in rioolontwerp
- huisaansluitingen schuin aansluiten zodat stabiele kluit ontzien wordt (>2,5m uit hart boom).
- volschuimen bestaand riool binnen kroonprojectie
- Zuigtechniek binnen kroonprojectie bij water en gas
- Eventueel: sleufgoot bij entree voortuinen.

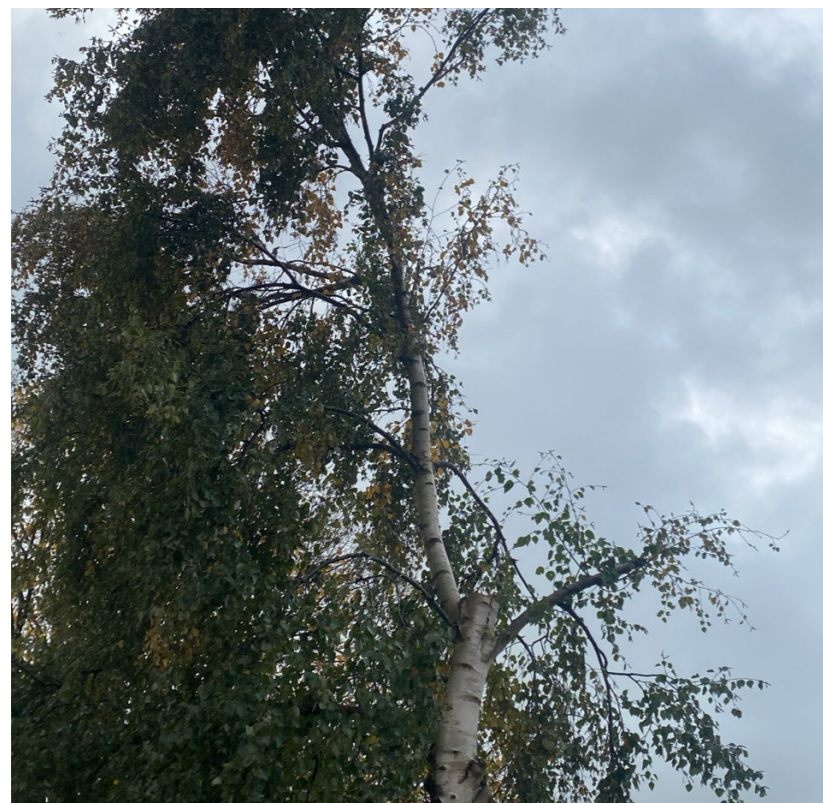
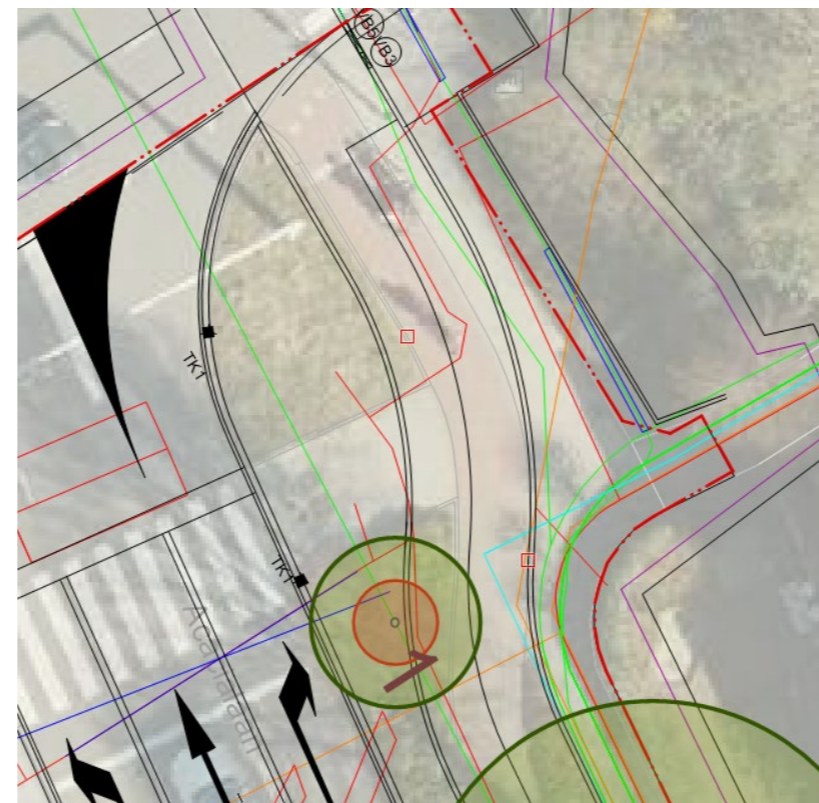
Boomnr. 1.

Dit betreft een berk (*Betula pendula*) die slecht scoort op boomkwaliteit, beheerbaarheid en toekomstverwachting. De boom staat op een lastige locatie nabij de kruising. Dit blijkt uit bijvoorbeeld de drastische snoei.

Geadviseerd wordt deze boom te kappen.

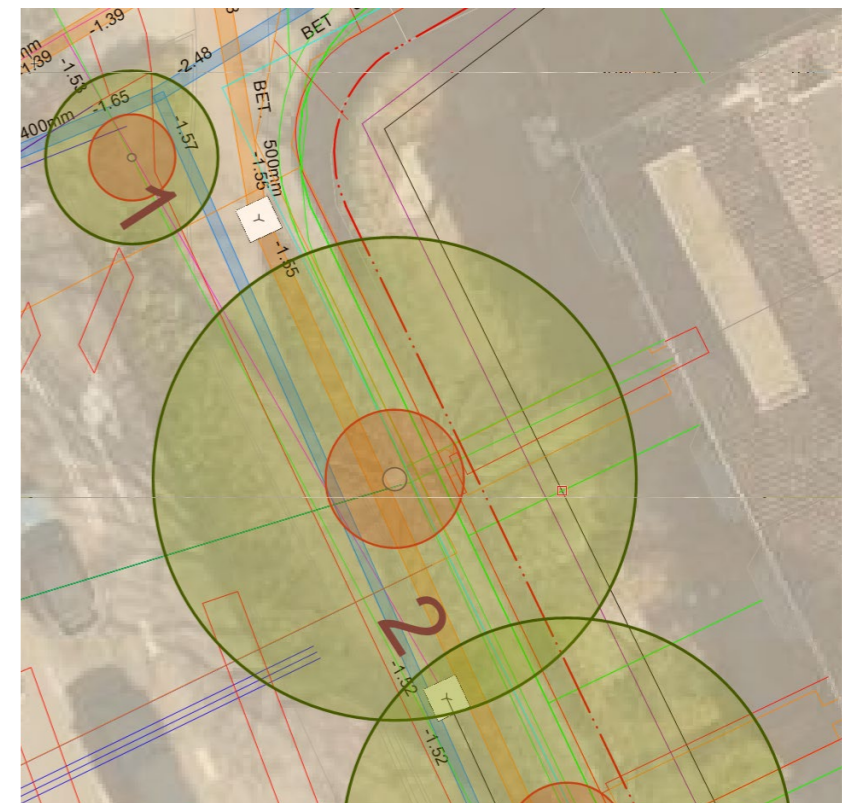
Boomnr. 2 en 3.

Het niveauverschil in het maaiveld, alsook de beoogde nieuwe inrichting, vragen om een creatieve oplossing, zoals het toepassen van Stabilizer. Hierdoor ontstaat flexibiliteit bij de toepassing van nieuwe verharding.

De waterleiding loopt nagenoeg onder de bomen door. De gasleiding op ongeveer 1,5 meter vanaf hart boom. Werkzaamheden binnen de K&L-sleuf binnen de kroonprojectie dienen te worden uitgevoerd met zuigtechniek.

In het rioolontwerp loopt de buis vanaf de Kom van Aaiweg schuin langs de bomen richting de Persant Snoepweg. Tussen hart buis en hart boom zit nog geen 1,5 m.

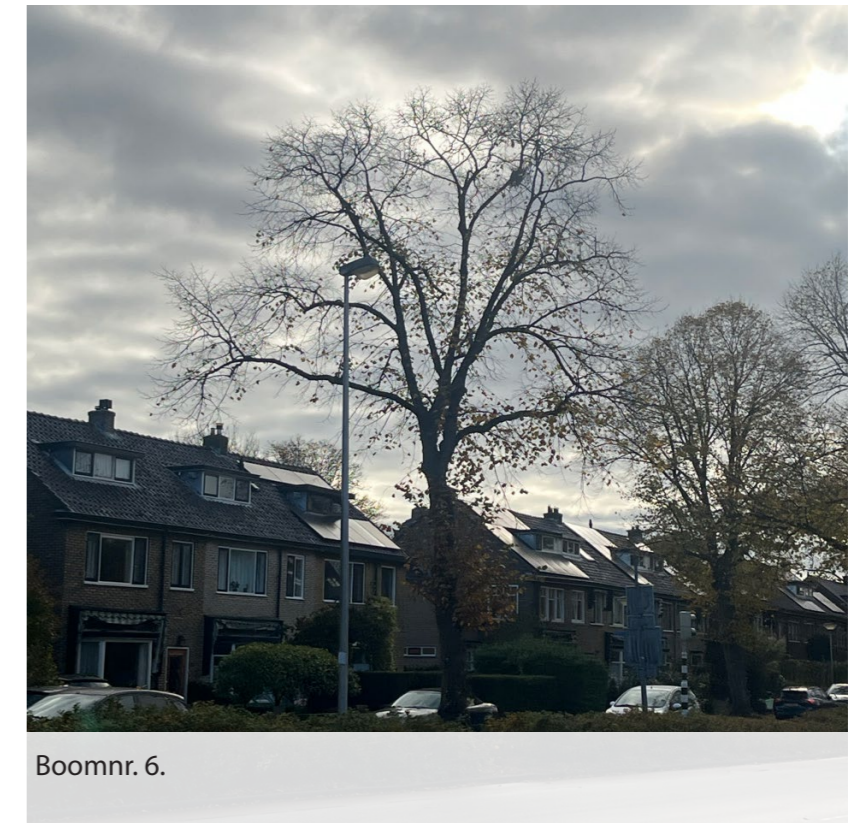
Boomnr. 6.

Hoewel de conditie van de boom onvoldoende is, is de toekomstverwachting meer dan 15 jaar. Zeker wanneer, bij een ontwerpaanpassing, de boom in een royaal groenvak komt te staan en de groeiplaats aanzienlijk verbetert.

- wijzigen maaiveldontwerp
- verleggen LS-kabel
- zuigtechniek toepassen binnen de kroonprojectie.

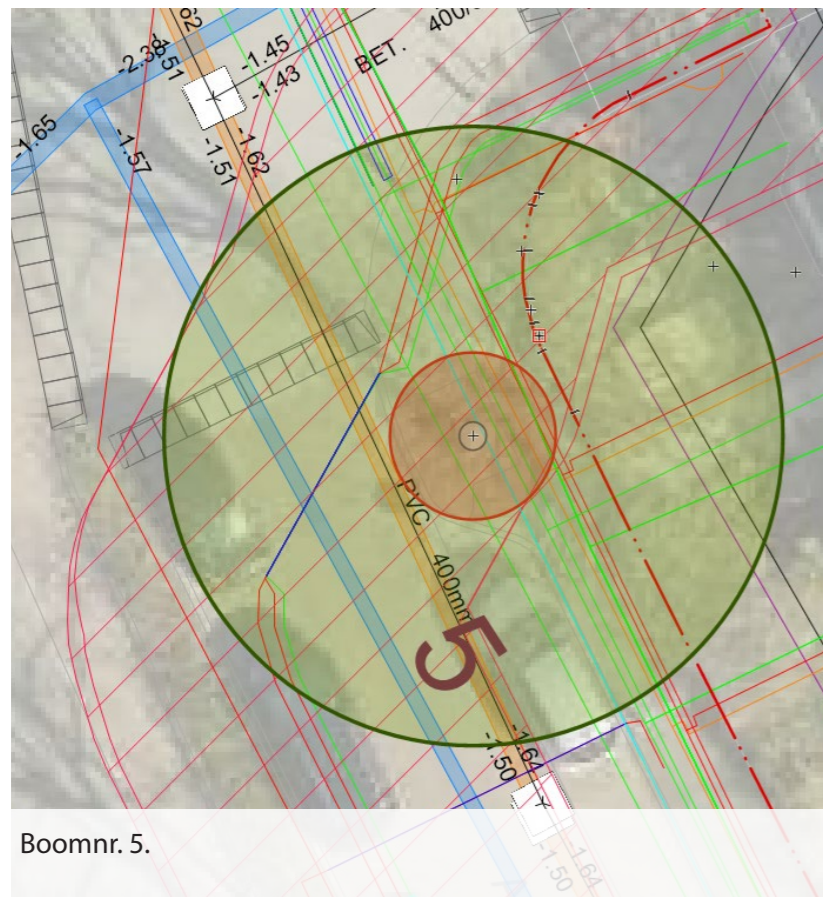
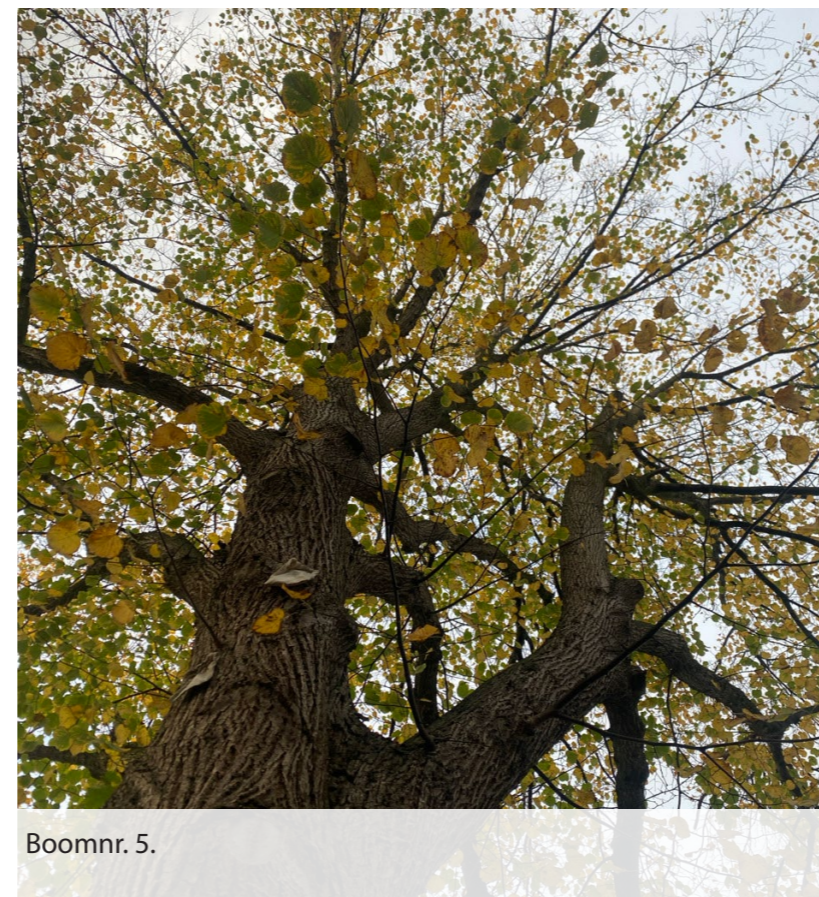
Boomnr. 5.

Gelukkig speelt hier het niveauverschil in het maaiveld niet, en kan er een traditioneel trottoir worden aangelegd.

De waterleiding loopt nagenoeg onder de bomen door. De gasleiding op ongeveer 1 meter vanaf hart boom. Werkzaamheden binnen de K&L-sleuf binnen de kroonprojectie dienen te worden uitgevoerd met zuigtechniek. Echter zou het beter zijn om de leidingen onder de ventweg aan te leggen, naast het riool.

In het rioolontwerp loopt de buis vanaf de Kom van Aaiweg schuin langs de bomen richting de Persant Snoepweg. Tussen hart buis en hart boom zit ongeveer 2 meter. Ook hier is opschuiven van het riool raadzaam om de boomwortles te ontzien.

- handmatig verwijderen verharding rond stamvoet
- wijzigen maaiveldontwerp
- verleggen riool in rioolontwerp
- huisaansluitingen schuin aansluiten zodat stabiele kluit ontzien wordt (>2,5m uit hart boom).
- volschuimen bestaand riool binnen kroonprojectie
- Bij voorkeur verleggen water en gas, en anders zuigtechniek toepassen binnen de kroonprojectie.

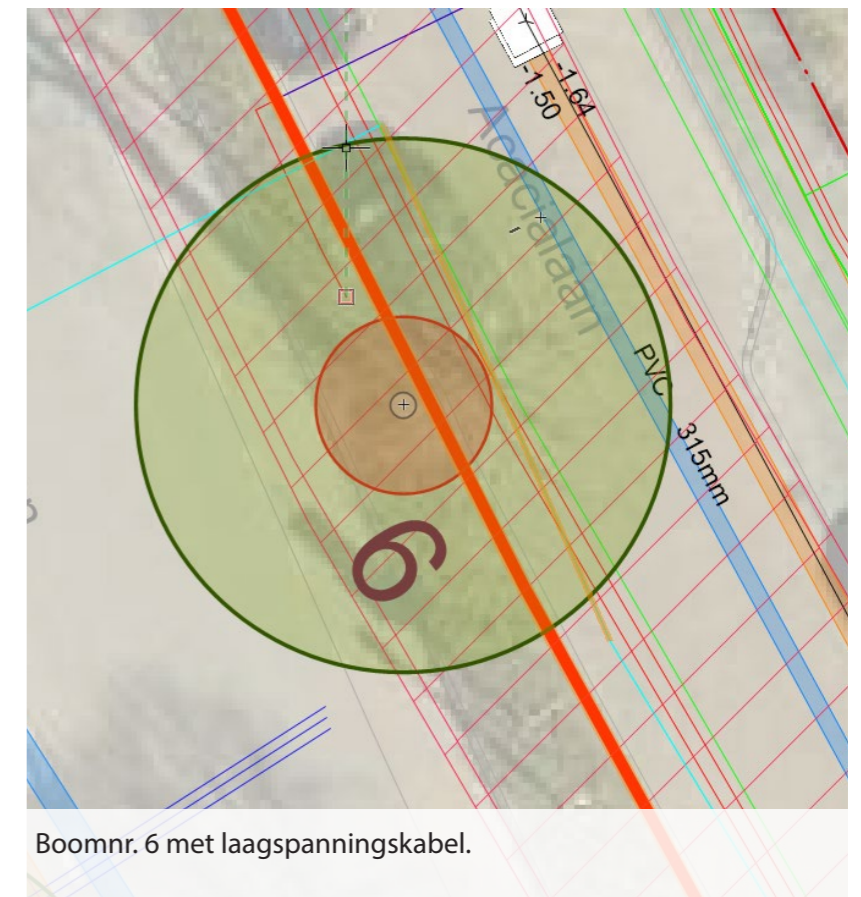
Een laagspanningskabel gaat hier vrijwel onder de boom door. Het

Boomnr. 6 met laagspanningskabel.

verdient aanbeveling om de laagspanningskabels te verleggen tot buiten de stabiele kluit, tegen de rijbaan aan (uitgaande van het nieuwe ontwerp, dat hieronder is weergegeven).

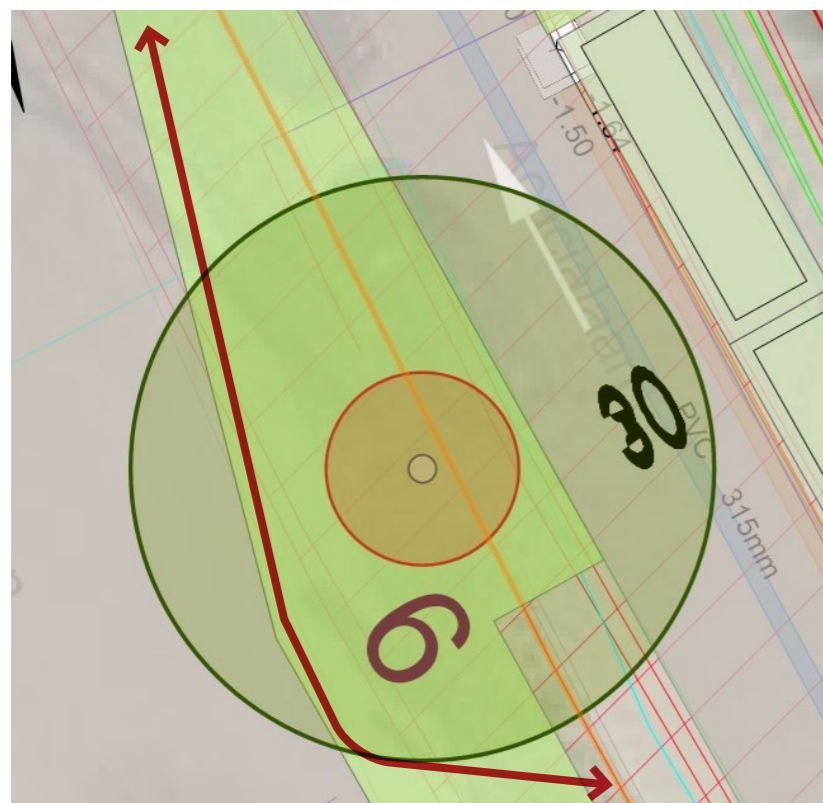
Voorgestelde verlegging laagspanningskabel bij boomnr. 6.

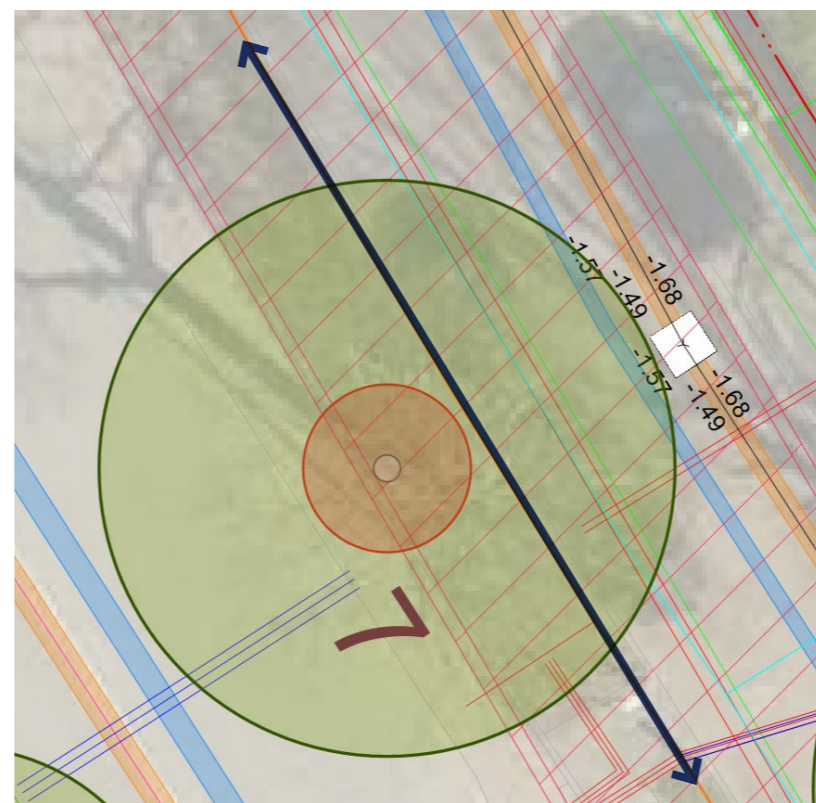
De banden langs de Acacialaan worden door de wortels opzij

De laagspanningskabel loopt niet buiten de stabiele kluit. Bij werkzaamheden dient zuigtechniek te worden ingezet.

Boomnr. 7. De laagspanningskabel is aangeduid met de blauwe pijl. Deze ligt net buiten de stabiele kluit.

- handmatig verwijderen verharding rond stamvoet
- zuigtechniek toepassen binnen de kroonprojectie.

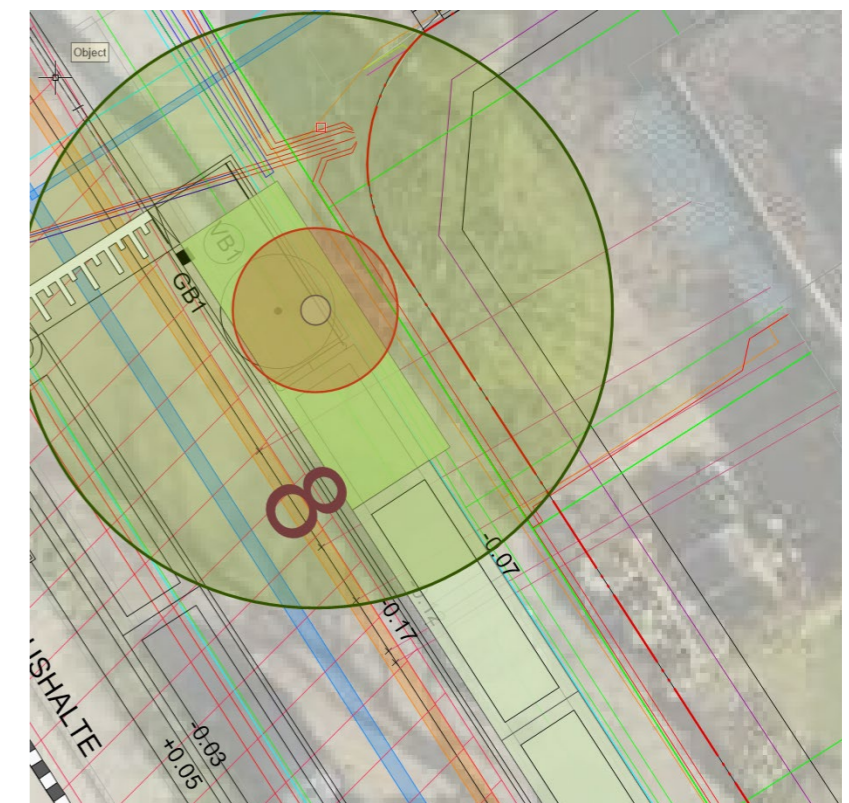
De riolering ligt hier, zoals omschreven op pag. 11 en 12, zo dicht bij de bomen dat het toepassen van een sleufbekisting nodig is. Het opschuiven van het nieuwe riool tot naast het bestaande

Huisaansluitingen lopen in sommige gevallen onder de bomen door. De huisaansluitingen dienen schuin aangesloten te worden, zodat de stabiele kluiten ontzien worden.

De waterleiding en laagspanning, evenals elektra- en datakabels liggen binnen de stabiele kluit. Bij werkzaamheden dient zuigtechniek te worden ingezet.

Boomnr. 8. Deze situatie geldt ook de bomen 09 t/m 13.

- handmatig verwijderen verharding rond stamvoet;
- wijzigen maaiveldontwerp: versmalling trottoir bij bomen en stalen boomkrans toepassen ipv opsluitband;
- huisaansluitingen schuin aansluiten zodat stabiele kluit ontzien wordt (>2,5m uit hart boom).
- zo mogelijk verleggen riool in rioolontwerp en volschuimen bestaand riool binnen kroonprojectie
- Zuigtechniek binnen kroonprojectie bij water en gas

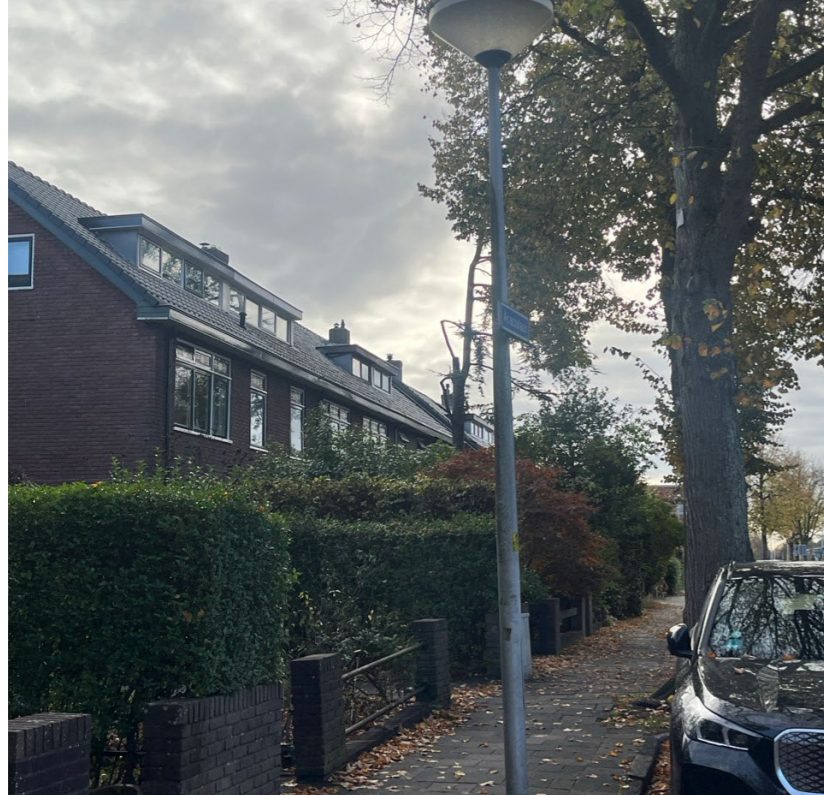
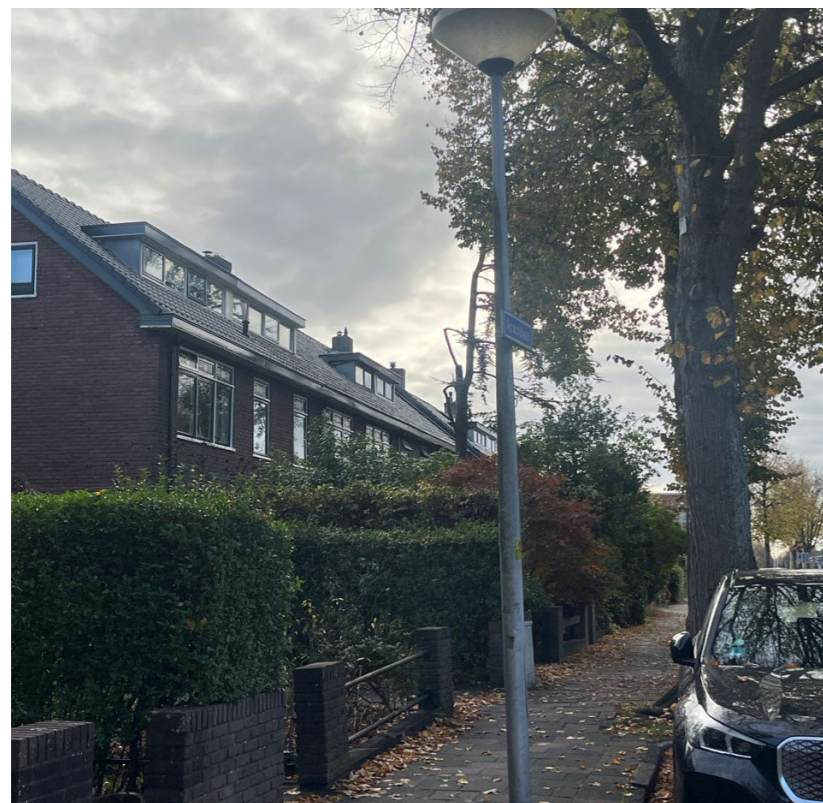
Boomnr. 11 met versmald trottoir en ontbrekende opsluitbanden. Deze situatie geldt de bomen 08 t/m 13.

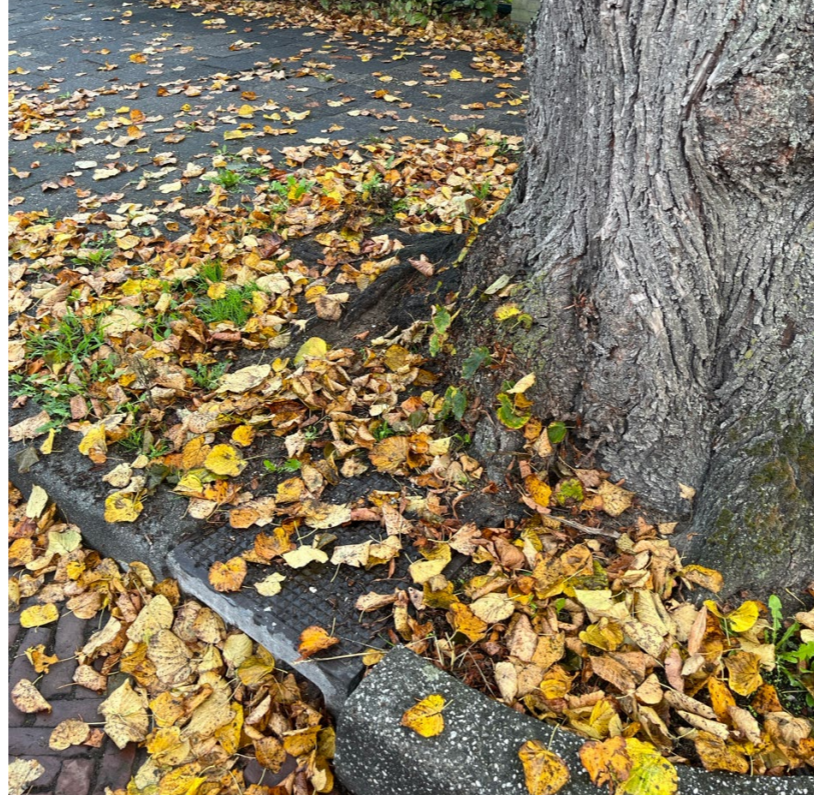
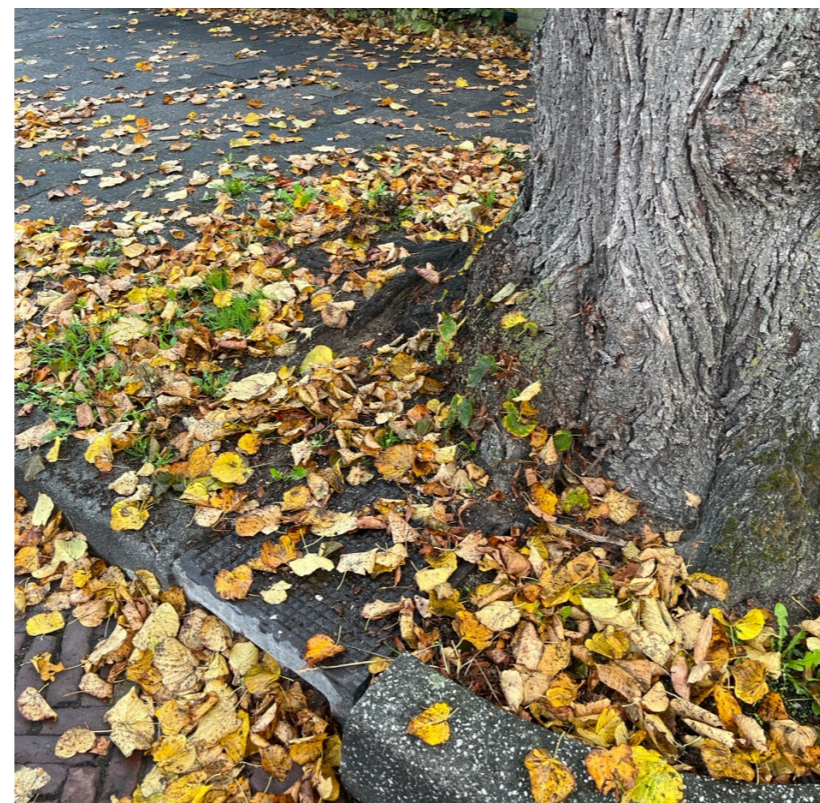
Boomnr. 10. Opbreken dient handmatig te worden uitgevoerd.

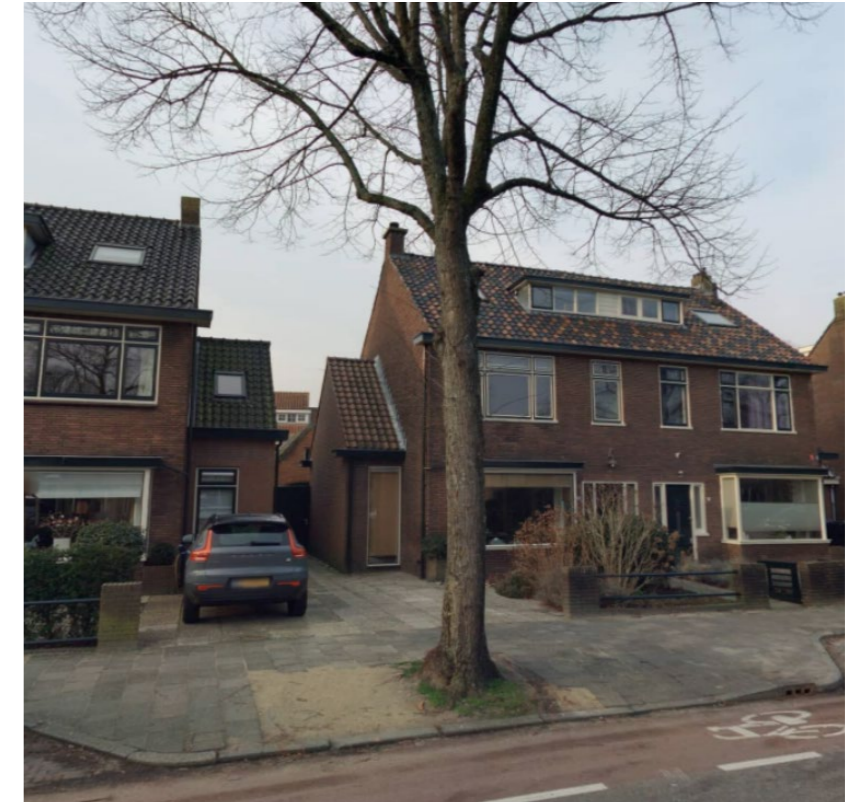
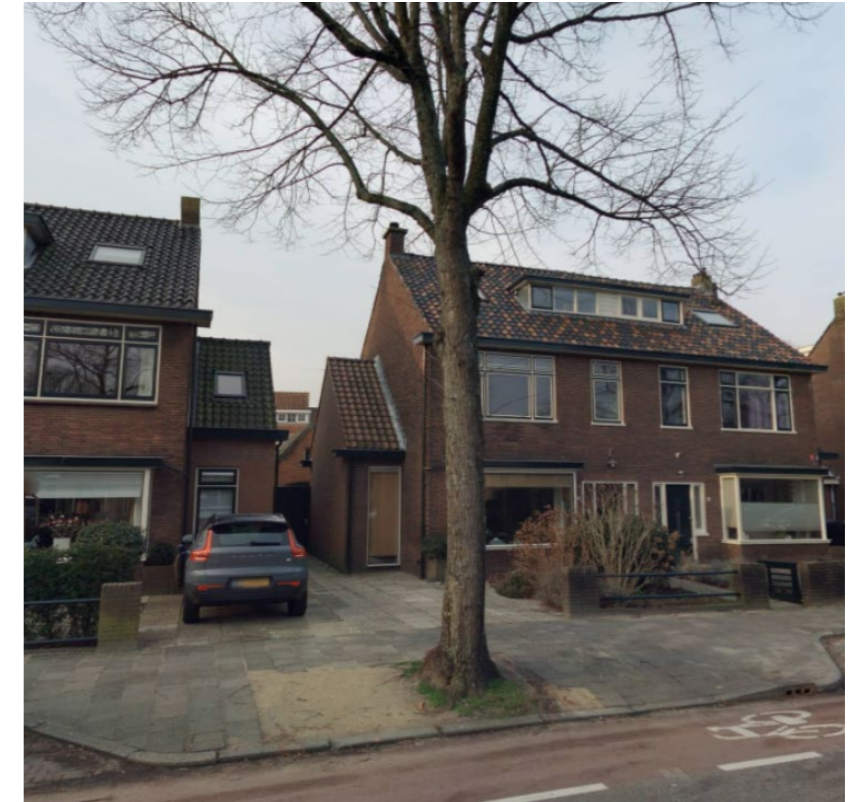
De boomnummers 19, 20 en 24 staan nabij inritten. Hier wordt een

Boomnr. 24. Hier dient een alternatieve verharding voor de inritten te worden toegepast.

alternatieve, water- en luchtdoorlatende verharding voor de inritten geadviseerd.

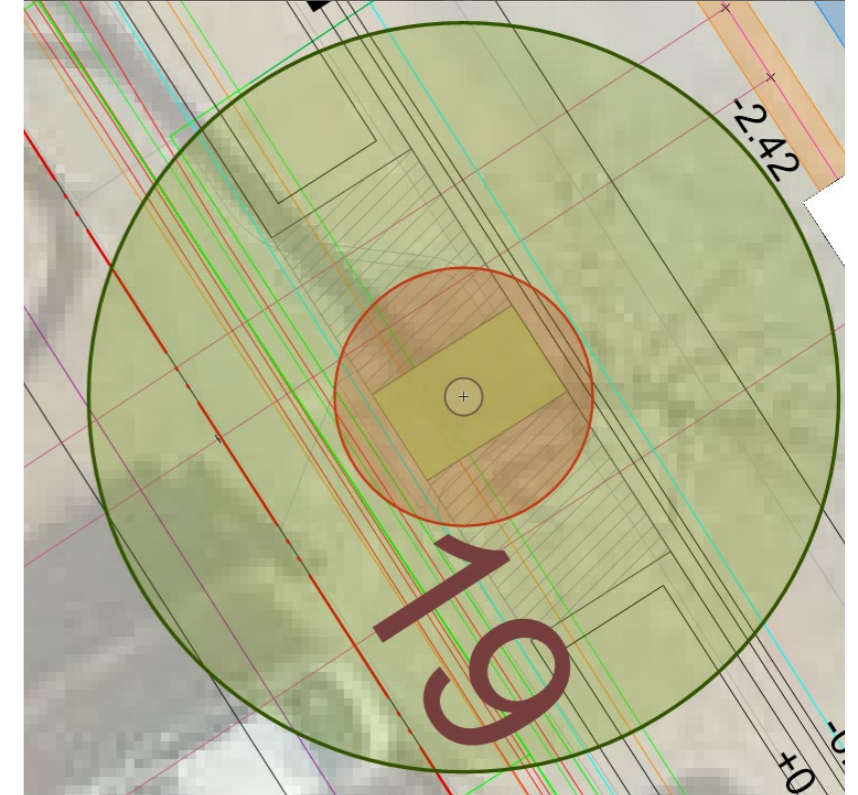
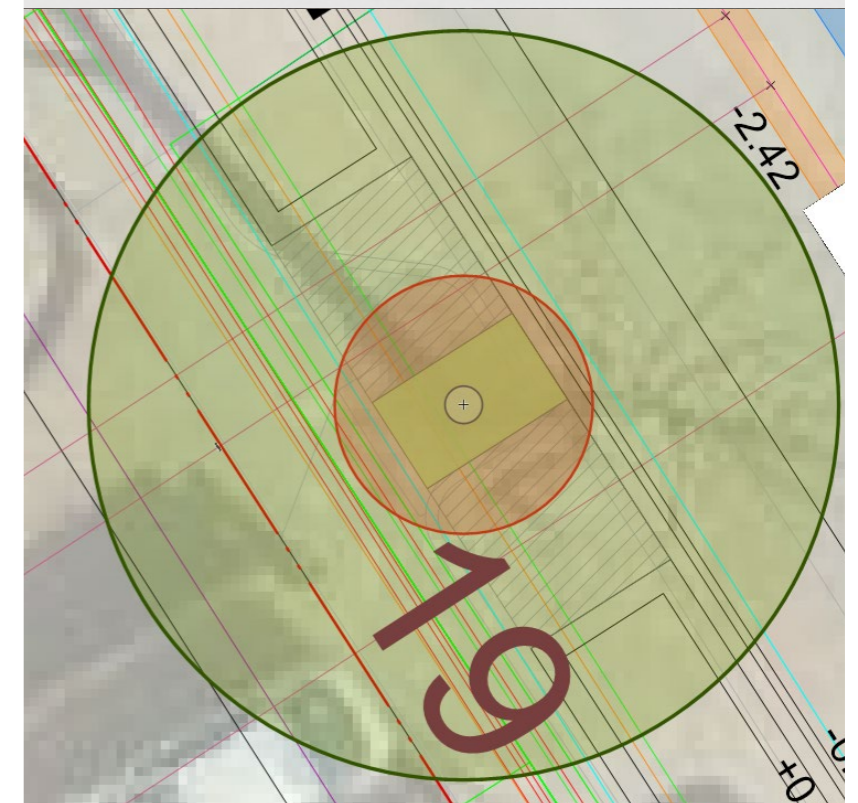
Boomnr. 19. Hier dient een alternatieve verharding voor de inritten te worden toegepast.
