# Vergelijking VO - DO

## Leiden

## Leiderdorp

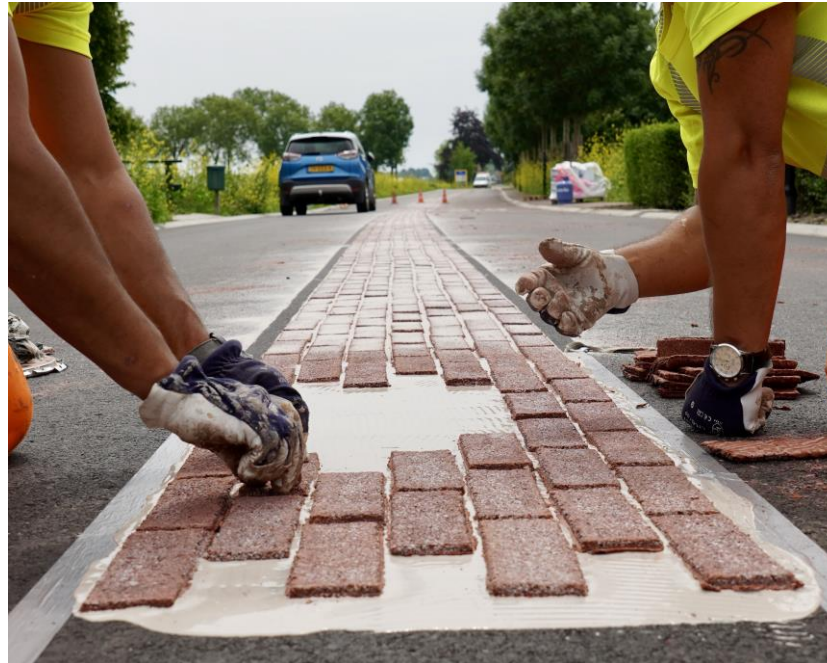
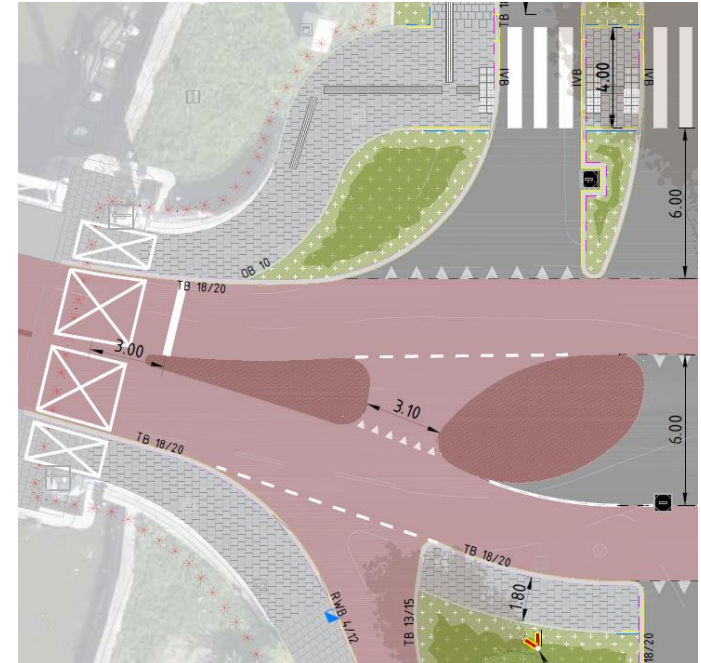
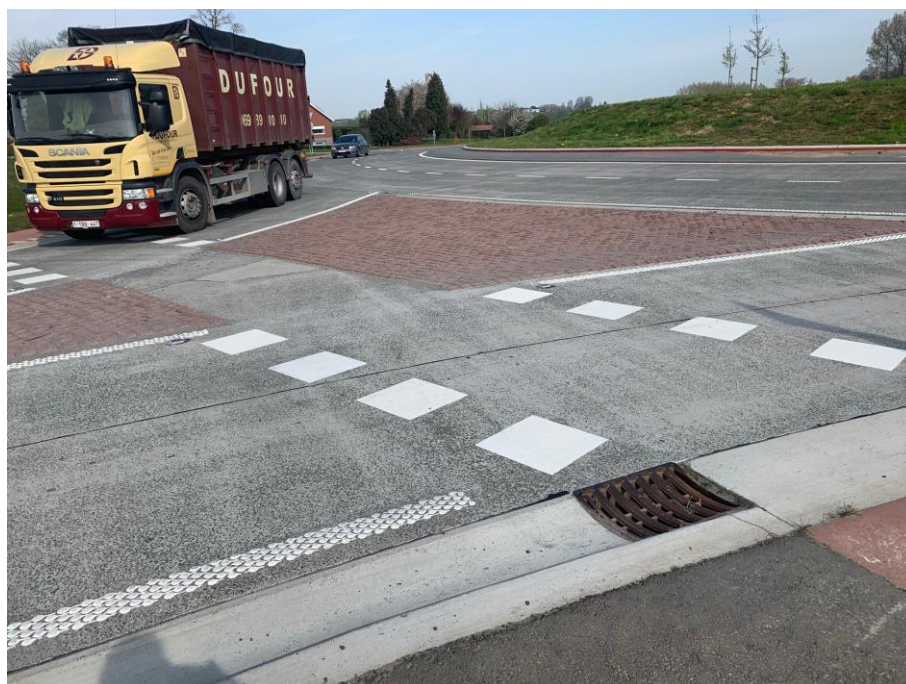
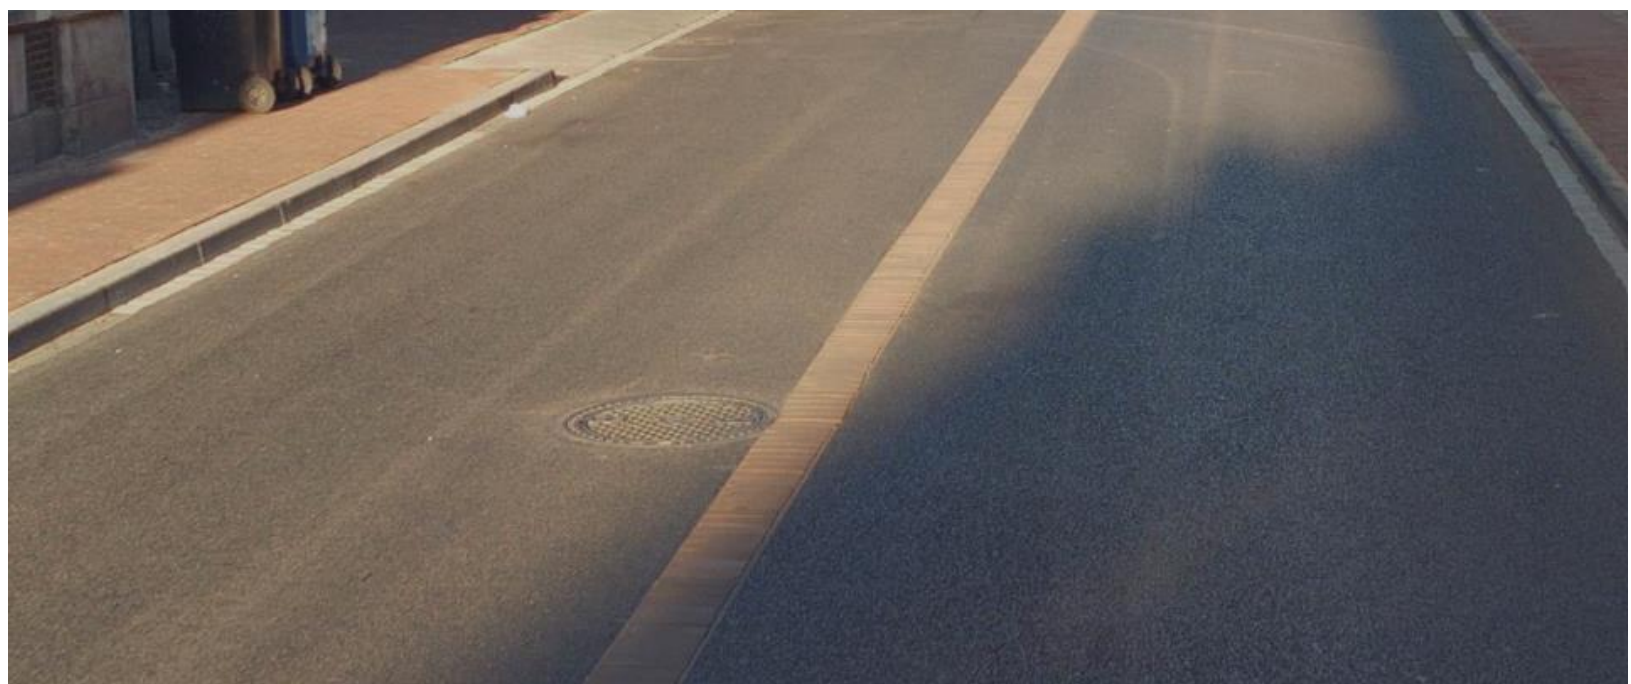
# Gluestone

- Zoals Noordeinde
- Deel Breestraat

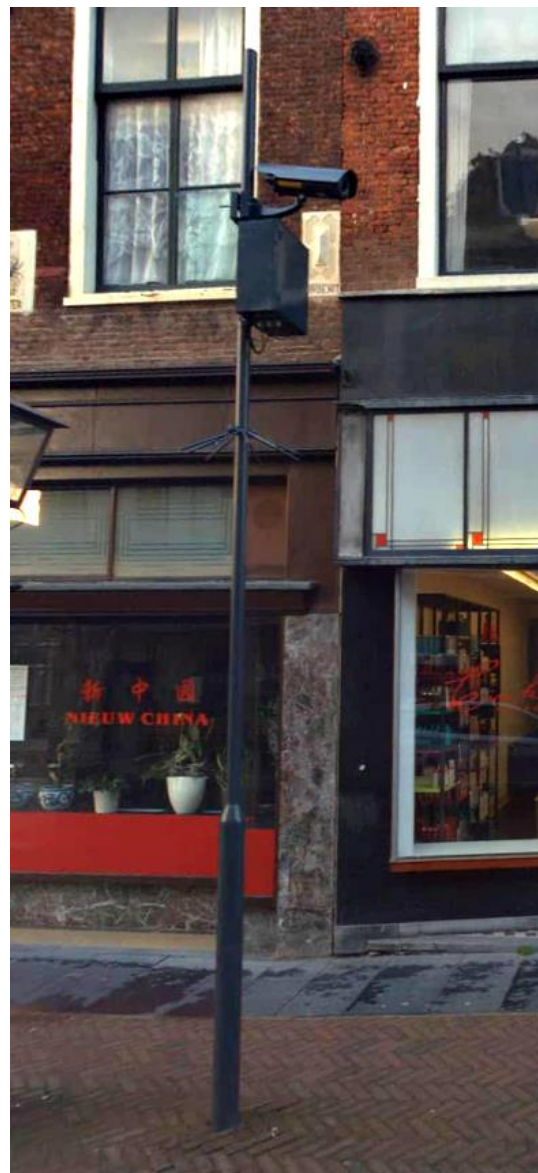
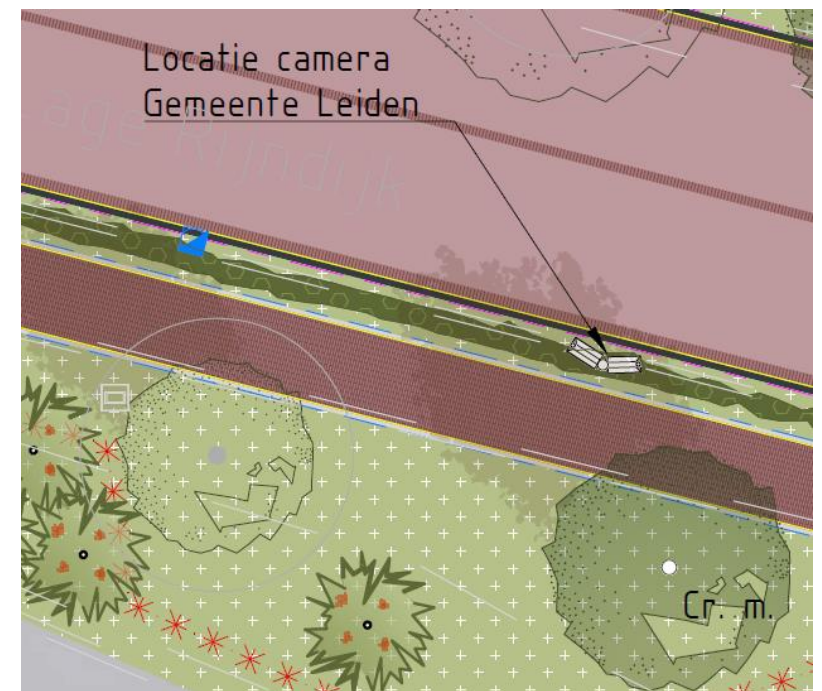
# Camera inrijdverbod

- Lage Rijndijk

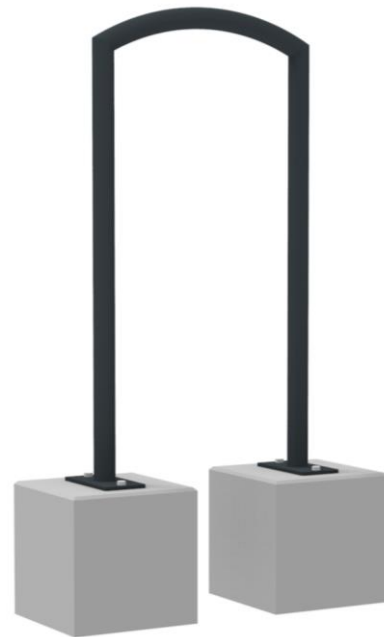
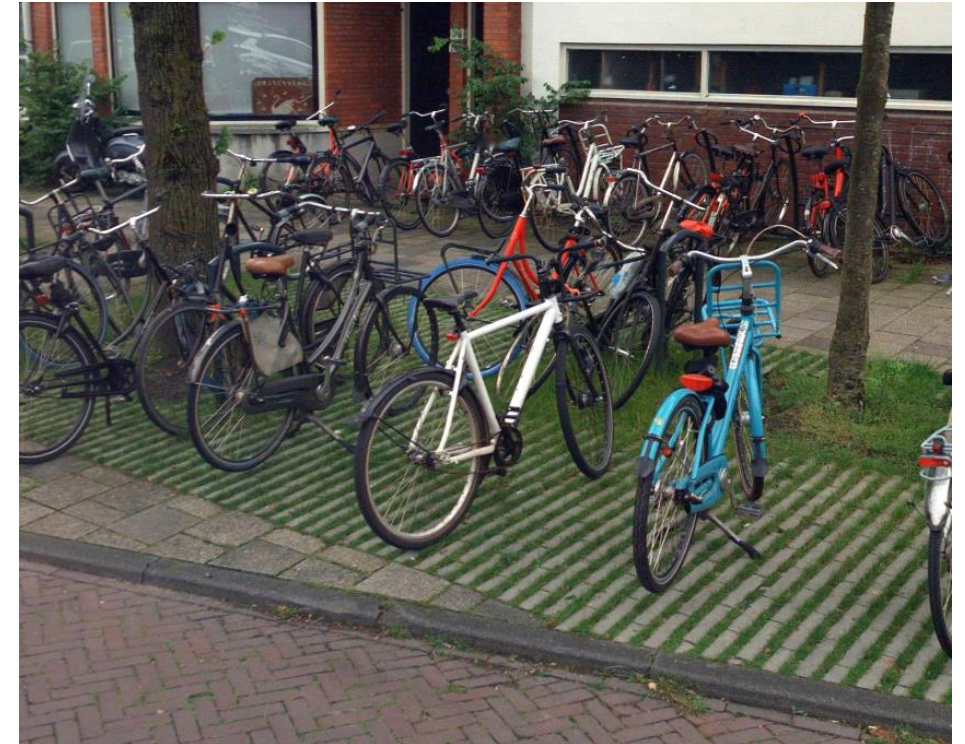
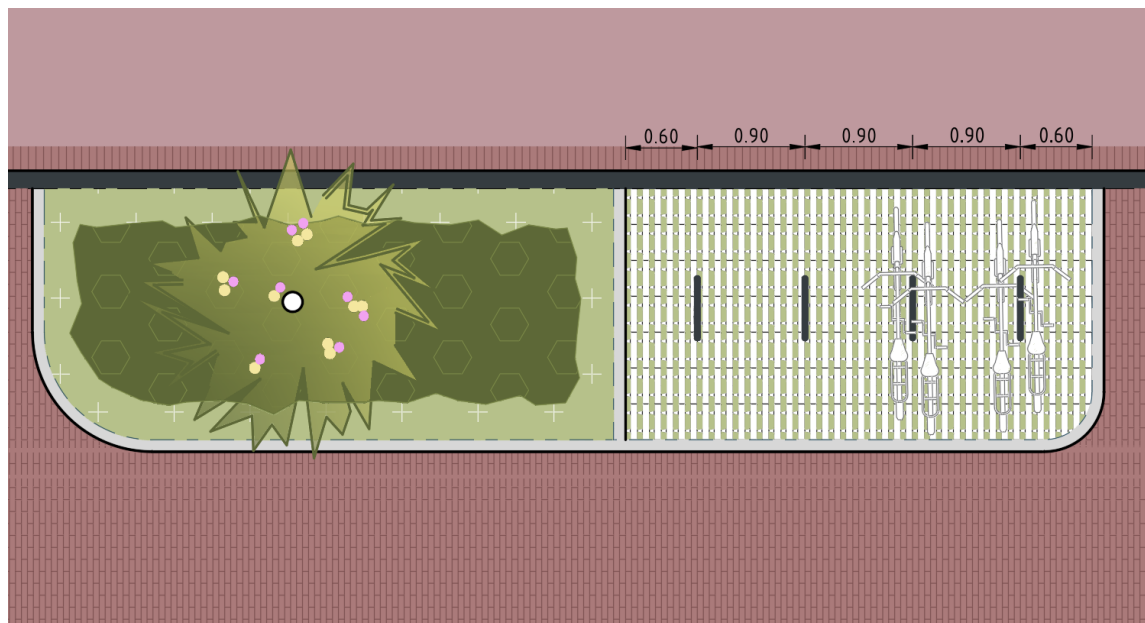
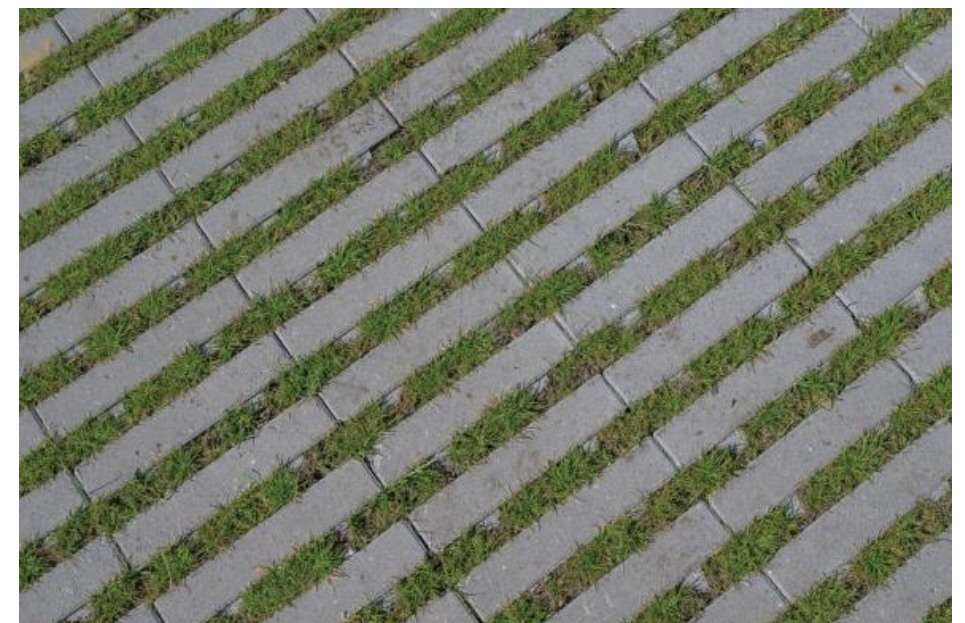
# Fietsparkeren Lage Rijndijk

- Bestaande beugels vervangen
- Combinatie grasbetonsteen

| VO | DO |
|---|---|
| Nieuw fietsparkeren | <ul style="list-style-type: none"><li>- Meer groen</li><li>- T.h.v. Lage Rijndijk 134, 2 extra fietsbeugels “Verzoeken fietsparkeren”</li></ul> |

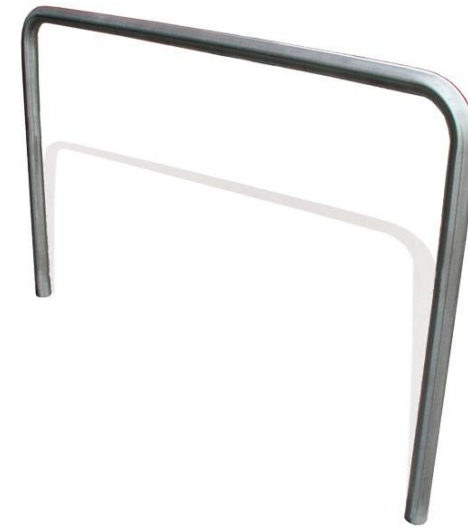
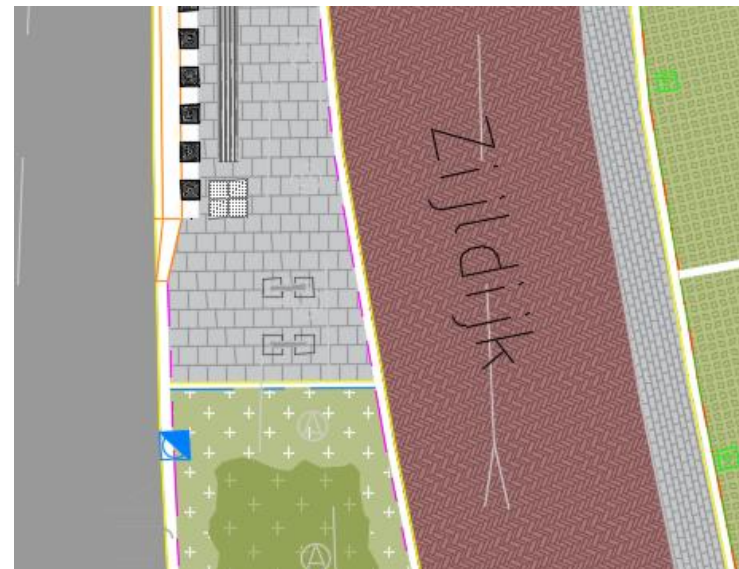
# Fietsparkeren Zijldijk

- Bestaande beugels bushalte vervangen

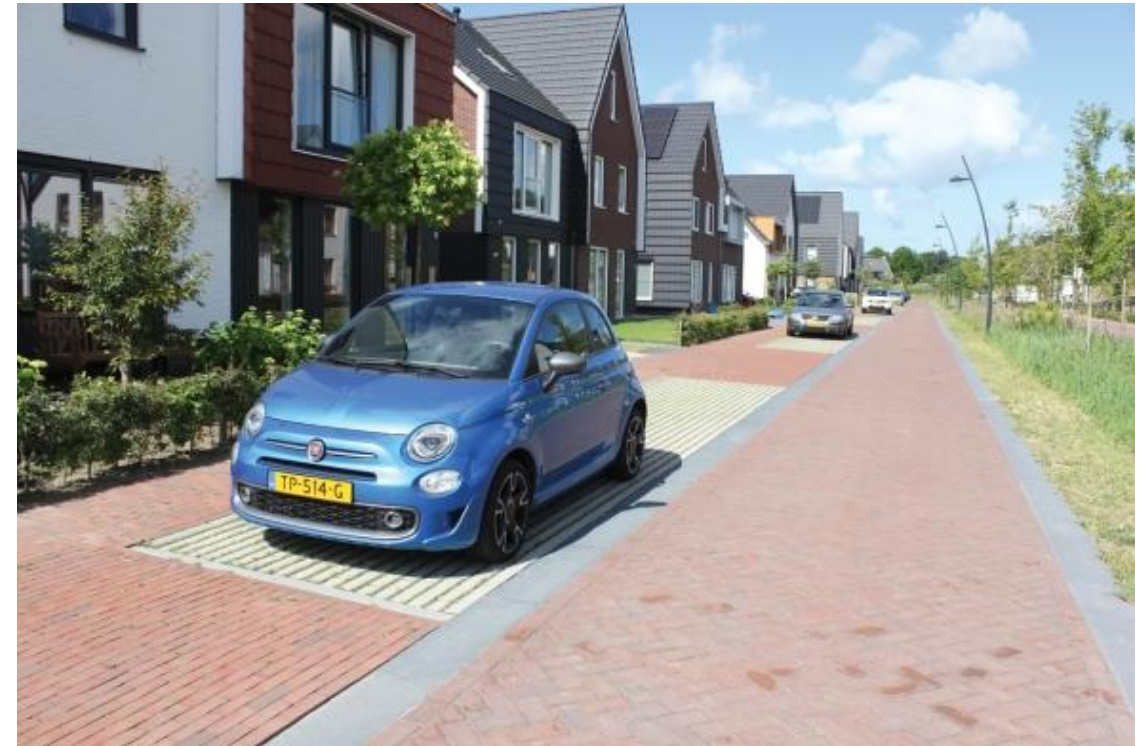
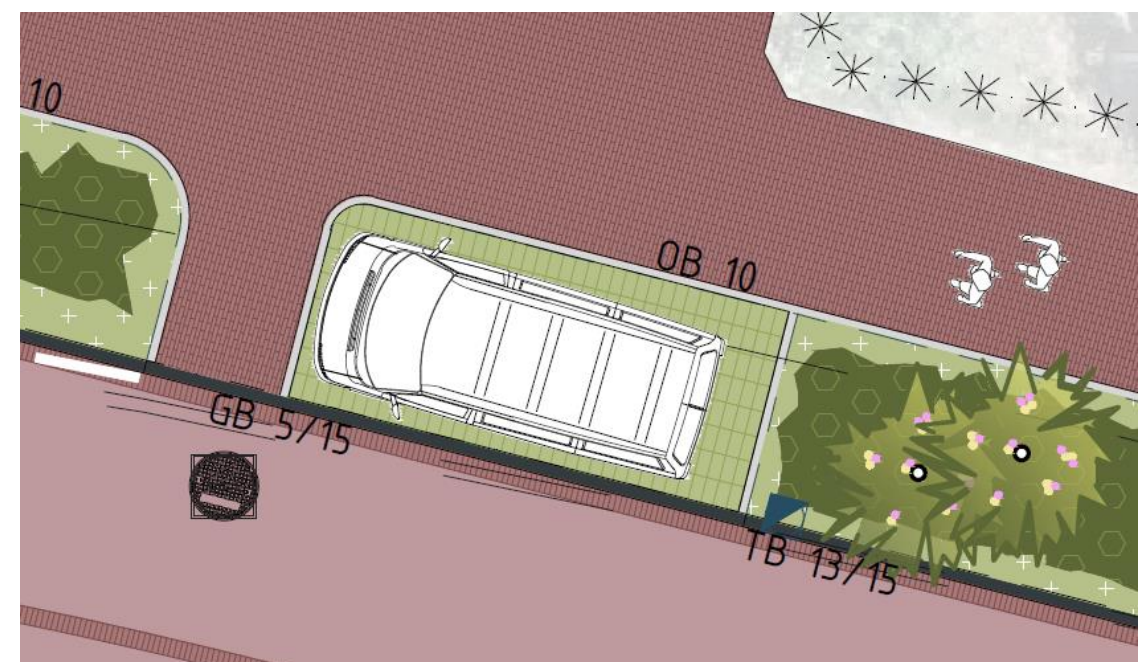
# Parkeren Leiden

- Grasbetonsteen
- Op trottoir niveau

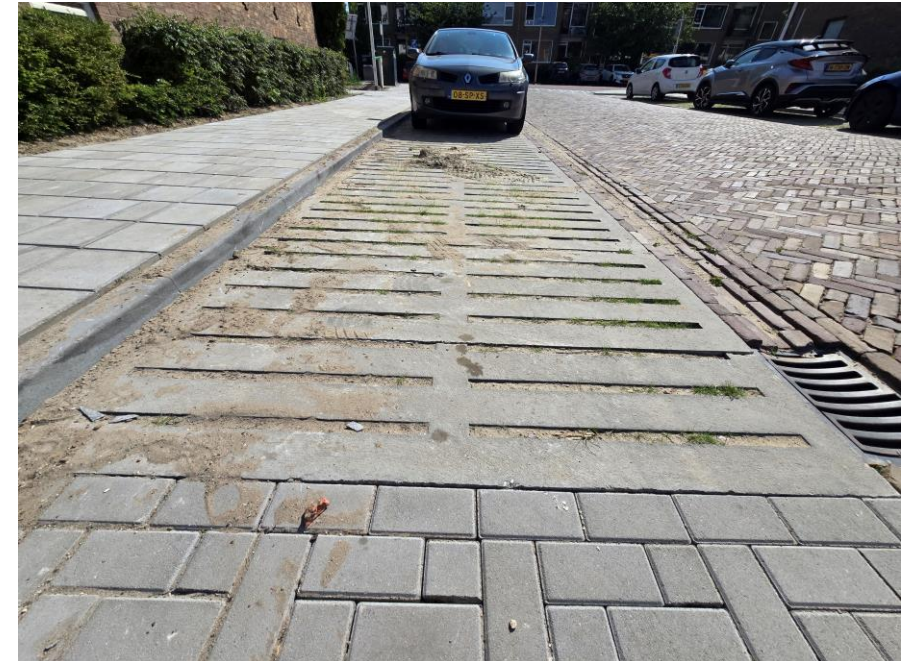
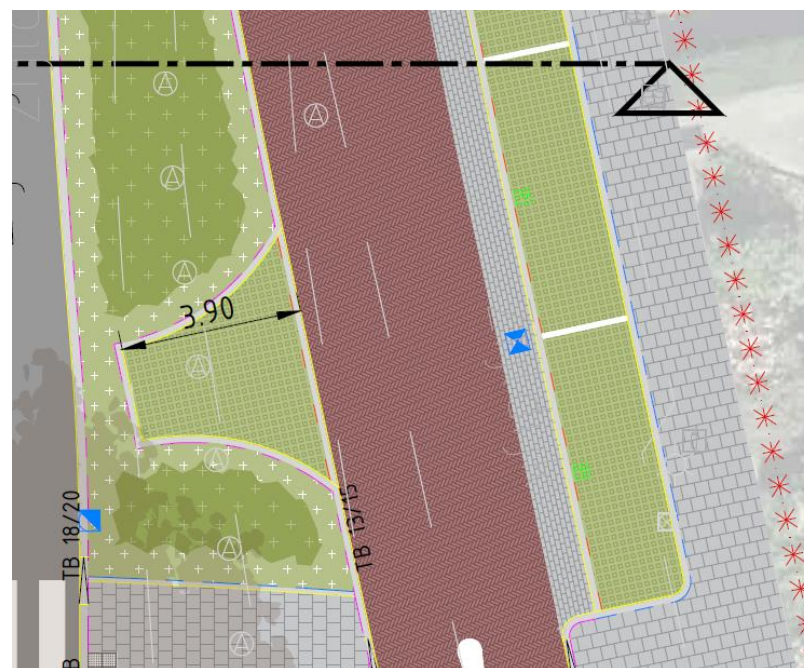
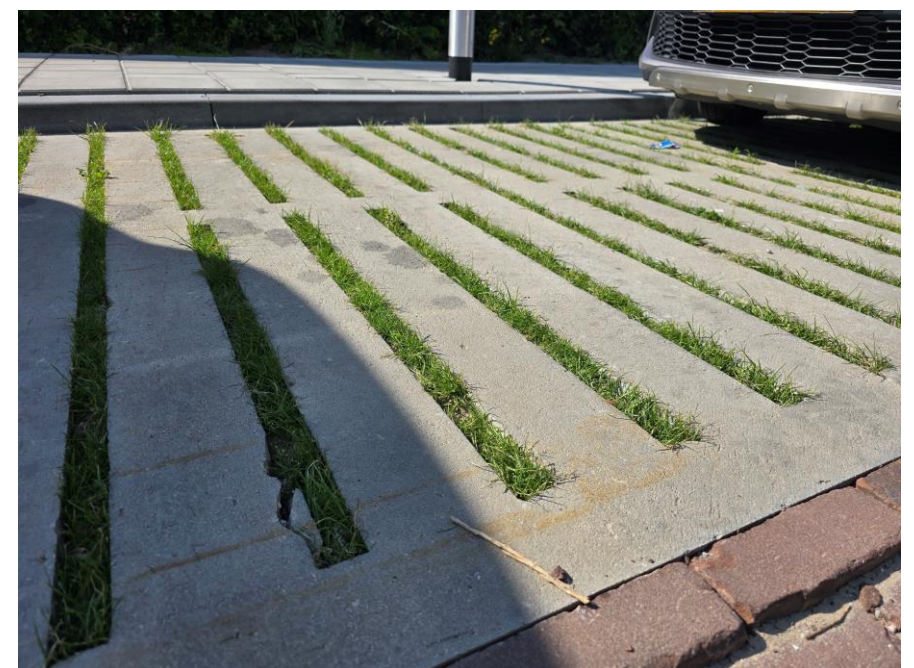
# Parkeren Zijldijk

- Grasbetonsteen
- Op trottoir niveau
- Parkeerhaak Leiderdorp
- Parkeerplaats Leiderdorp

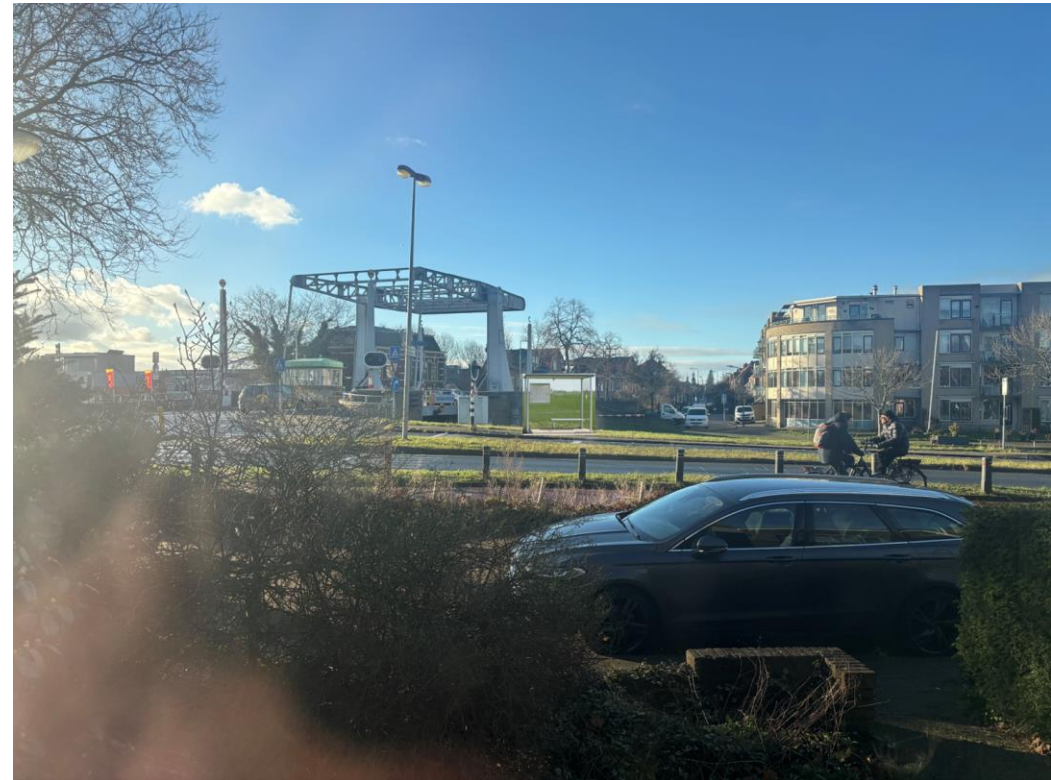
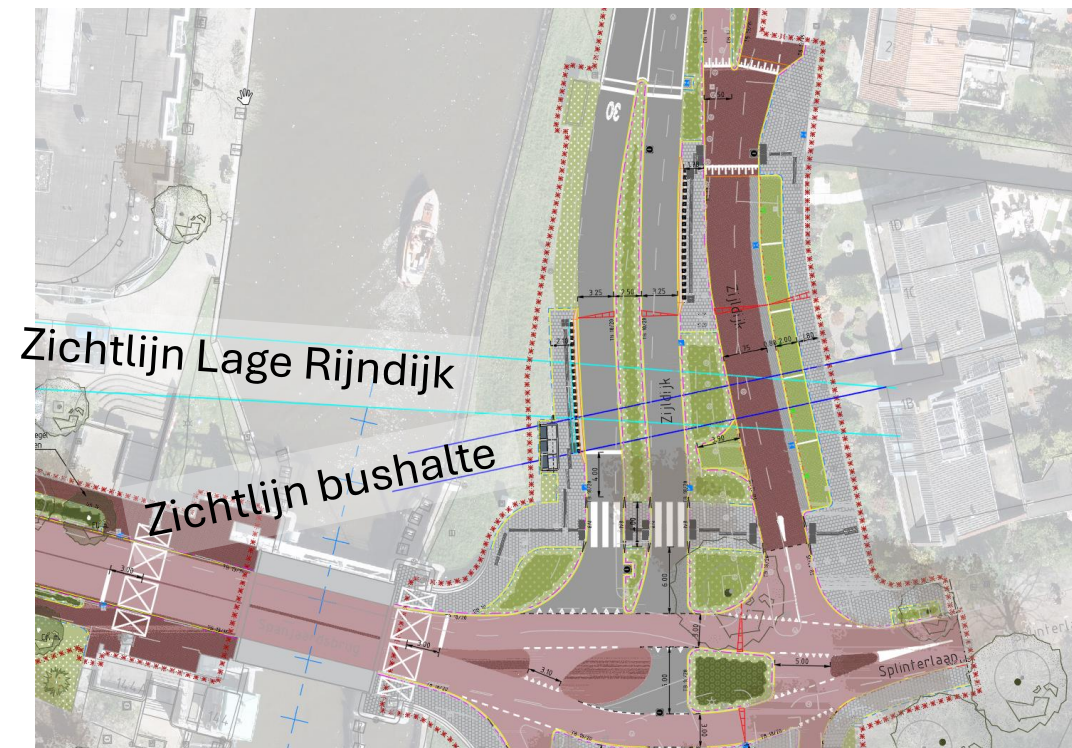
# Bushalte Leiderdorp

ABRI

- Bushalte

| VO | DO |
|---|---|
| Geleidelijnen bushalte ontbreken | Geleidelijnen bushalte toegevoegd |
