**ALTERNATIEVENONDERZOEK
ACACIALAAN LEIDERDORP**

Gemeente Leiderdorp
 Willem-Alexanderlaan
 2351 DZ Leiderdorp

Ars Virens

Versie	Datum	Opgesteld door:
1	11 december 2025	M.D.J. van Wetten
2	2 maart 2026	M.D.J. van Wetten

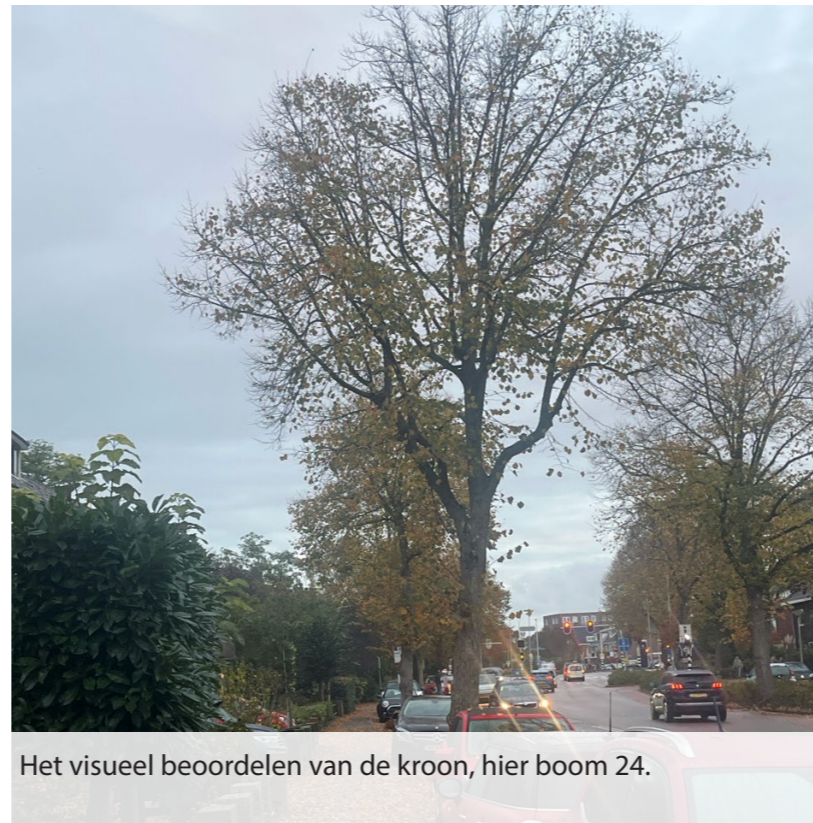
Het visueel beoordelen van de kroon, hier boom 24.

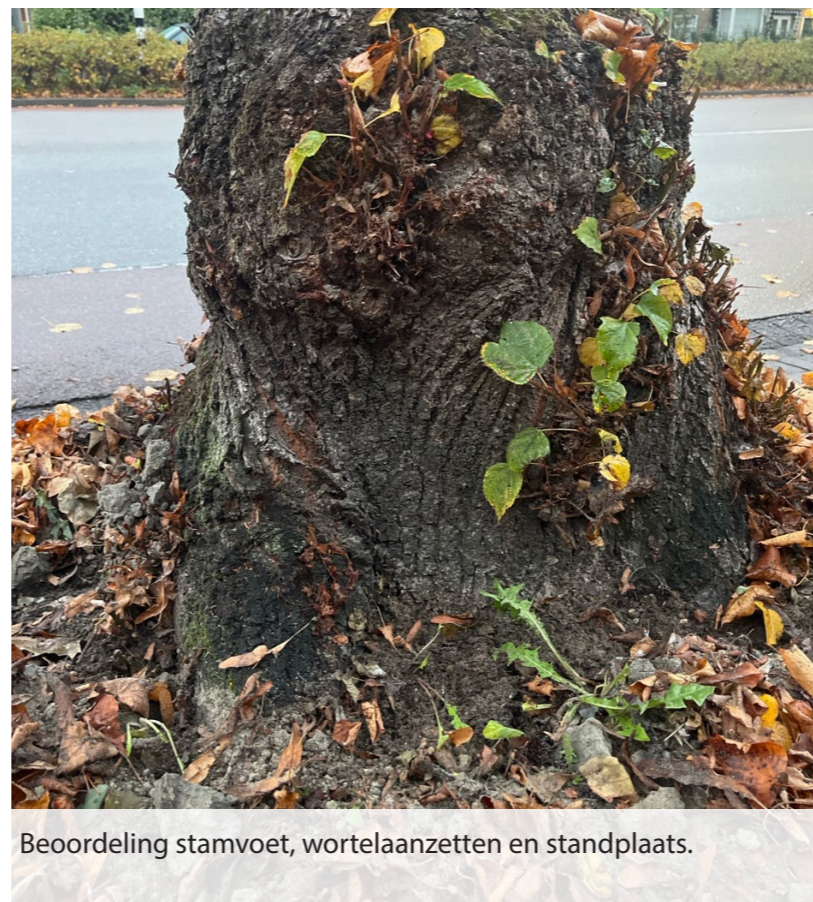
Beoordeling stamvoet, wortelaanzetten en standplaats.

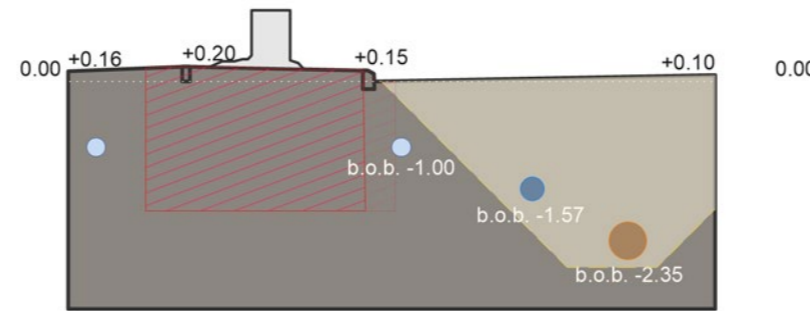
Principe profiel 01

Er gelden grosso modo vier principes ten aanzien van de riolering. In profiel 1 is sprake van een mogelijk omvangrijke projectinvloed. In theorie raakt de ontgraving de stabiele kluit die onder de weg ligt. In de praktijk is het niet de verwachting dat er wortels onder de asfaltweg liggen. De onderbouw is voor wortels ondoordringbaar. Daarom is in het profiel een deel van de stabiele kluit lichter weergegeven. Echter, er is geen ondergronds onderzoek onder de rijbaan uitgevoerd. Samengevat is de projectinvloed hier minder omvangrijk dan richtlijnen doen vermoeden.

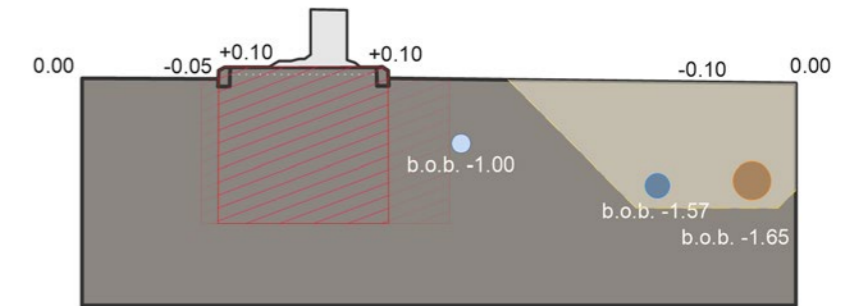
Principe profiel 02

Bij profiel 2 ligt de riolering ver buiten de stabiele kluit, maar wel binnen de kroonprojectie. Er is sprake van beperkte projectinvloed.

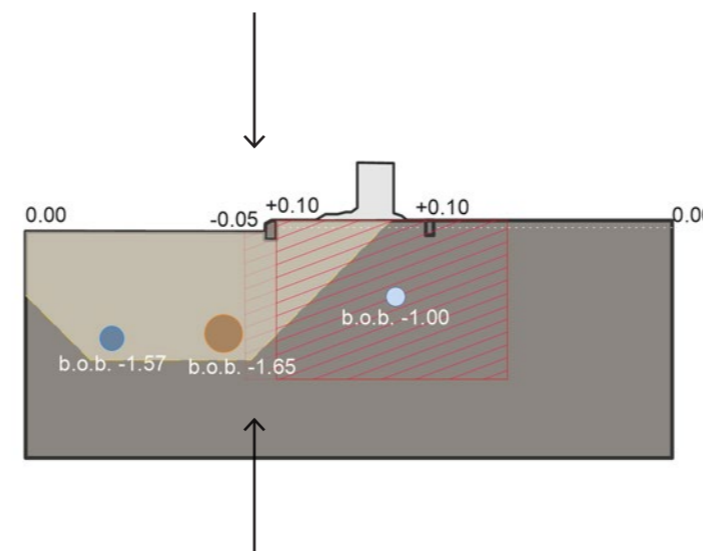
Principe profiel 03

Bij profiel 3 gaat een traditionele ontgraving ten koste van de boom. Hier moet een alternatief gevonden worden, bijvoorbeeld een sleufbekisting die net buiten de trottoirband wordt aangebracht, ter plaatse van de zwarte pijlen. Hoewel de projectinvloed dan nog wel omvangrijk is, is de boom niet onhoudbaar.

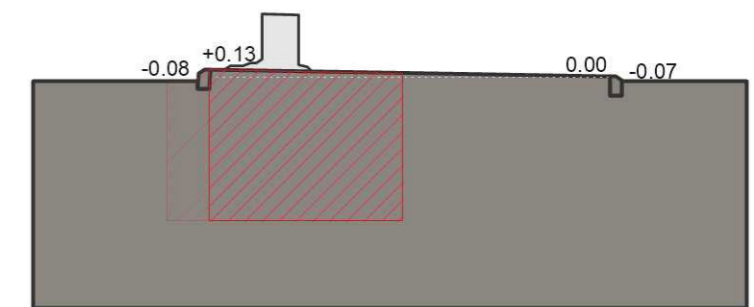
Principe profiel 04

Bij profiel 4 is geen projectinvloed ten aanzien van riolering. In de themakaart is aangeduid waar welke profielen gelden.

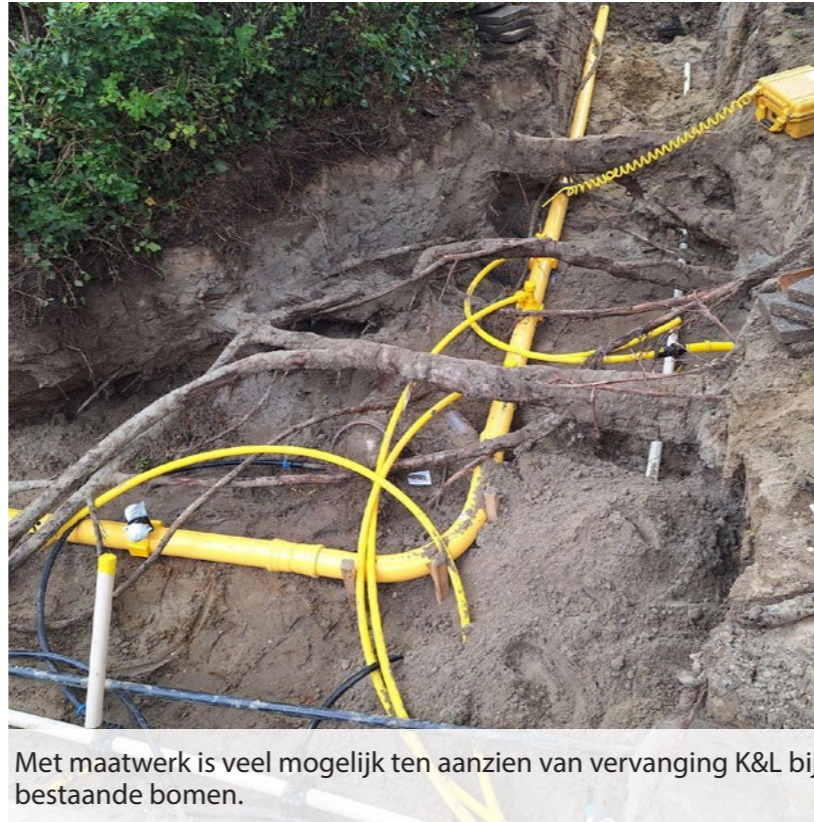
De uitsnede toont de kabels en leidingen rond boom 27 (op de hoek met Burgemeester Brugplein).

De kabels en leidingen liggen deels binnen de stabiele kluit.

Het maken van een traditionele open sleuf is niet mogelijk.

Wat wel mogelijk is, is maatwerk door kabels onder begeleiding van een European Tree Worker te vervangen, bijvoorbeeld onder het wortelpakket door. Als referentie geldt de afbeelding hiernaast.

Met maatwerk is veel mogelijk ten aanzien van vervanging K&L bij bestaande bomen.

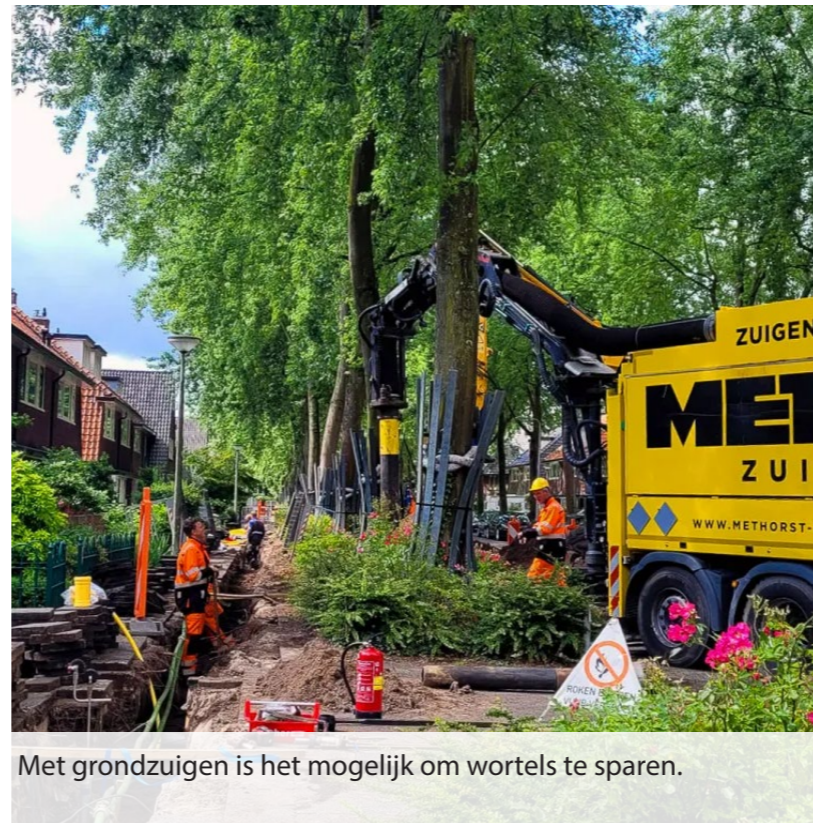
Met grondzuigen is het mogelijk om wortels te sparen.

Onder boomtechnische begeleiding kan in het werk bepaald worden welke wortels beslist behouden moeten blijven en welke wortels gemist kunnen worden zonder wezenlijk nadelige gevolgen voor de bomen. Bij dergelijke oplossingen is het raadzaam om gebruik te maken van grondzuigtechniek. Er zijn veel succesvolle projectvoorbeelden te noemen waarbij boomwortels zijn gespaard, terwijl kabels en leidingen zijn vervangen. Een bijkomend voordeel, of beter gezegd kans, is het realiseren van een groeiplaatsverbetering.

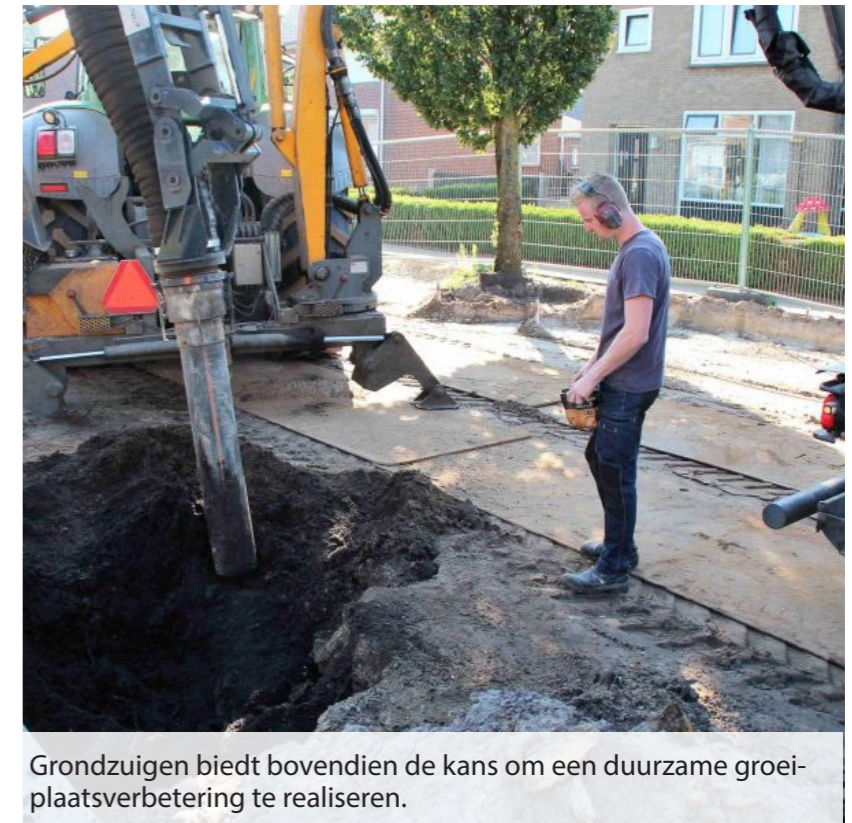
Grondzuigen biedt bovendien de kans om een duurzame groeiplaatsverbetering te realiseren.

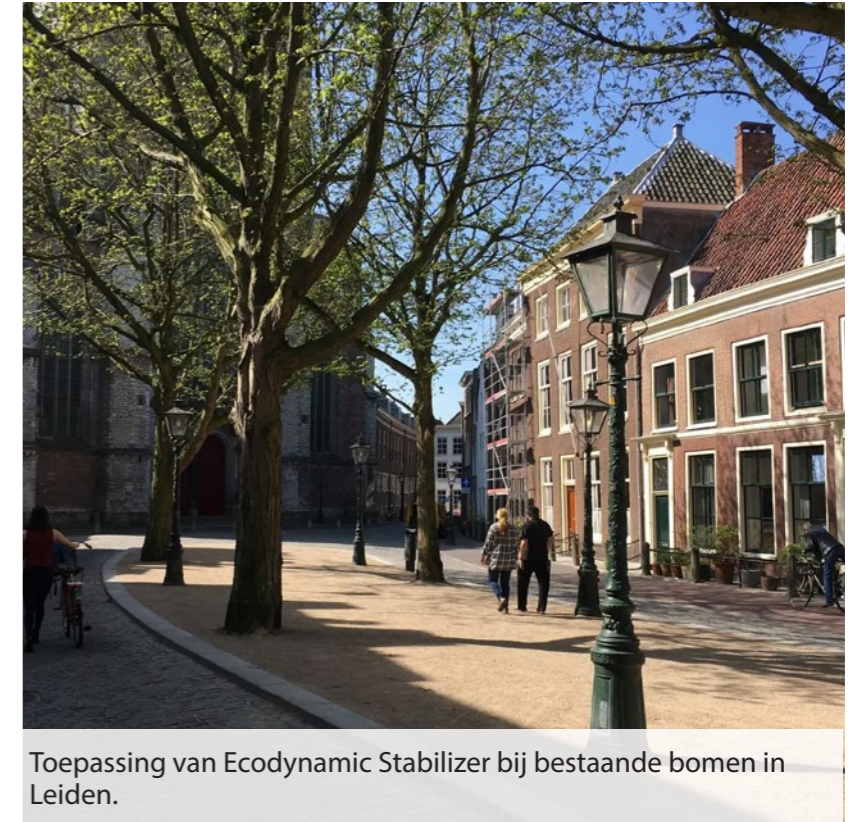
Toepassing van Ecodynamic Stabilizer bij bestaande bomen in Leiden.
